**COMANDO DA AERONÁUTICA**  
**CENTRO DE INVESTIGAÇÃO E PREVENÇÃO DE**  
**ACIDENTES AERONÁUTICOS**

**RELATÓRIO FINAL SIMPLIFICADO**

DADOS DA OCORRÊNCIA					
DATA - HORA		INVESTIGAÇÃO		SUMA Nº	
27 DEZ 2016 - 19:00 (UTC)		SERIPA II		A-173/CENIPA/2016	
CLASSIFICAÇÃO		TIPO(S)		SUBTIPO(S)	
ACIDENTE		SAÍDA DE PISTA			
LOCALIDADE		MUNICÍPIO		UF	COORDENADAS
AERÓDROMO BARRA GRANDE (SIRI)		MARAÚ		BA	13°54' 21"S 38°56'42"W

DADOS DA AERONAVE		
MATRÍCULA	FABRICANTE	MODELO
PT-RFK	EMBRAER	EMB-810C
OPERADOR	REGISTRO	OPERAÇÃO
PRIVADO	TPP	PRIVADA

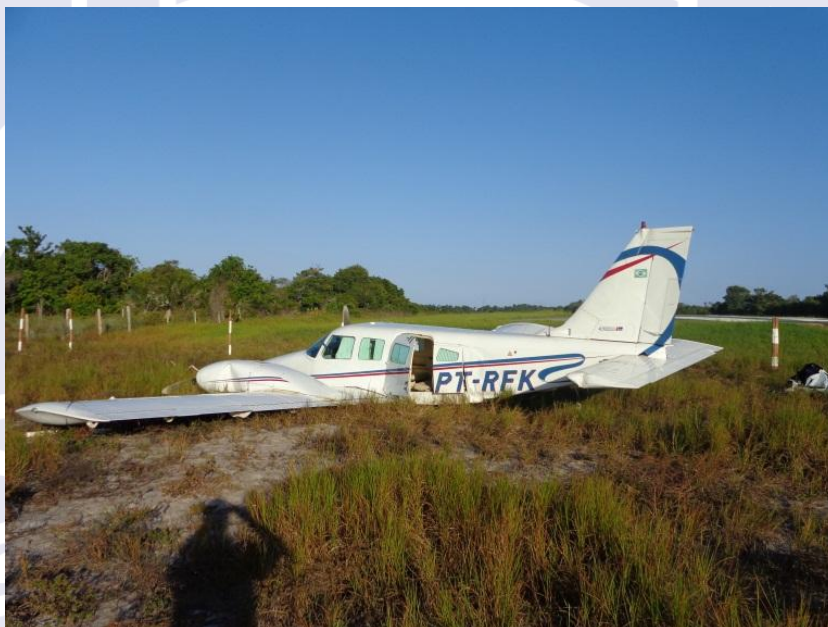
Figura 1 - Vista geral da aeronave.

A aeronave ultrapassou o limite longitudinal da pista, colidiu a ponta da asa direita contra a cerca de isolamento e girou bruscamente à direita, parando cerca de 20 metros após o limite da pista (Figura 1).

A aeronave teve danos substanciais e os ocupantes saíram ilesos.

1 - Embora a aeronave estivesse operando com 246 kg acima do PMD, para efeito de distância percorrida no solo, sob as condições normais de operação, é possível que a aeronave conseguisse decolar. Porém, em caso de abortiva da decolagem, próximo da V1, provavelmente seriam necessários mais do que os 1.000m de pista disponíveis.

2 - Para a realização de uma decolagem com peso superior ao PMD, a aeronave levaria mais tempo e utilizaria uma distância maior de pista para atingir a V1 e a Vr, fato este que podia ter induzido o piloto a acreditar que havia alguma falha na aeronave, culminando na sua decisão de abortar a decolagem.

Divulgar os ensinamentos advindos da presente investigação, no âmbito da aviação geral, buscando ressaltar a importância do planejamento de cada voo, notadamente no que se refere à fiel observância do peso máximo de decolagem de cada aeronave previsto pelo seu respectivo fabricante.
