**COMANDO DA AERONÁUTICA**  
**CENTRO DE INVESTIGAÇÃO E PREVENÇÃO DE**  
**ACIDENTES AERONÁUTICOS**

**RELATÓRIO FINAL SIMPLIFICADO**

DADOS DA OCORRÊNCIA					
DATA - HORA		INVESTIGAÇÃO		SUMA Nº	
10 MAIO 2017 - 17:00 (UTC)		SERIPA I		A-074/CENIPA/2017	
CLASSIFICAÇÃO		TIPO(S)		SUBTIPO(S)	
ACIDENTE		[OTHR] OUTROS		POUSO EM LOCAL NÃO PREVISTO	
LOCALIDADE		MUNICÍPIO		UF	COORDENADAS
FORA DE AERÓDROMO		GOIANÉSIA DO PARÁ		PA	03°48'48''S 049°05'19''W

DADOS DA AERONAVE		
MATRÍCULA	FABRICANTE	MODELO
PT-RKE	NEIVA	EMB-721D
OPERADOR	REGISTRO	OPERAÇÃO
STILUS TÁXI AÉREO LTDA.	TPX	TÁXI-AÉREO

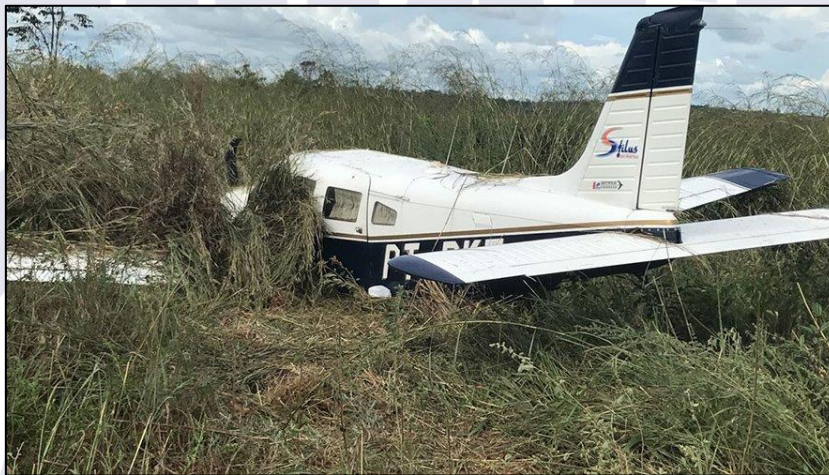
Durante o pouso em local não previsto, ocorreu a perda de controle no solo. A aeronave ultrapassou o limite direito da pista não registrada, colidiu contra a vegetação e quebrou o trem de pouso.

Figura 1 - Vista da aeronave após a parada total.

A aeronave teve danos substanciais. O tripulante e os três passageiros saíram ilesos.

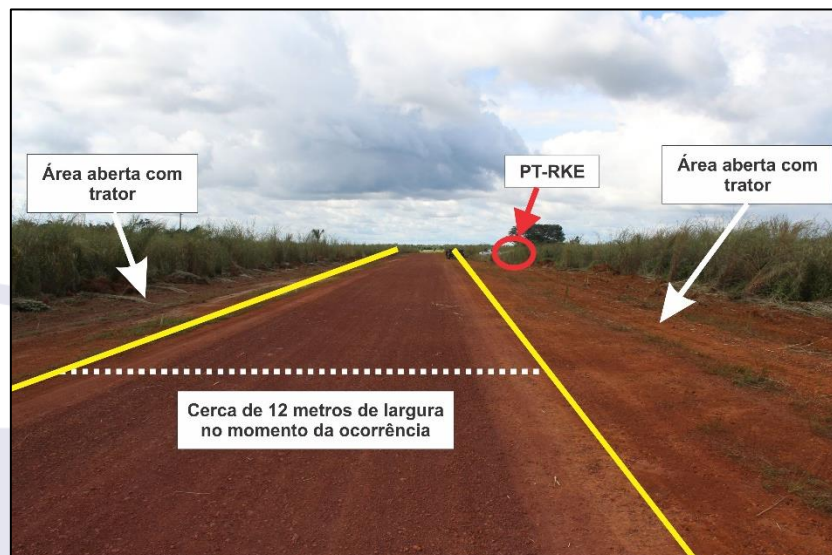
Quando da chegada da equipe de investigadores no local da ocorrência, foi verificado que o local de pouso foi alargado por meio da derrubada da vegetação, tendo sido utilizado um trator.

Figura 2 - Pista não registrada de Goianésia do Pará após alargamento com trator.

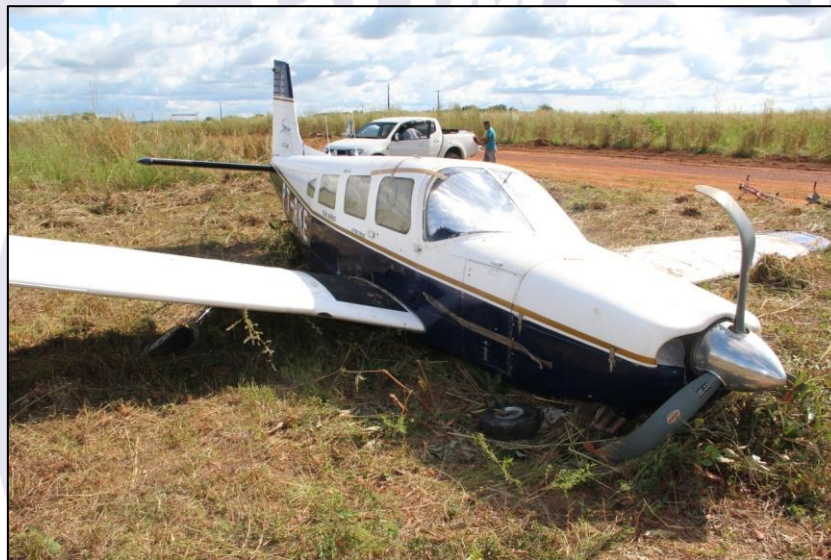
A utilização de trator encobriu as marcas deixadas pela aeronave no solo.

Figura 3 - Local da ocorrência com a vegetação removida e vestígios destruídos.

A descaracterização do local da ocorrência, em razão da remoção da vegetação lateral do local de pouso, sem aquiescência do Primeiro Serviço Regional de Investigação e Prevenção de Acidentes Aeronáuticos (SERIPA I), pode ter impossibilitado a identificação fidedigna de alguns dos fatores contribuintes neste Acidente.
