COMANDO DA AERONÁUTICA
CENTRO DE INVESTIGAÇÃO E PREVENÇÃO DE
ACIDENTES AERONÁUTICOS

RELATÓRIO FINAL SIMPLIFICADO

DADOS DA OCORRÊNCIA					
DATA - HORA		INVESTIGAÇÃO		SUMA N°	
24 MAR 2017 - 15:00 (UTC)		SERIPA VI		IG-049/CENIPA/2017	
CLASSIFICAÇÃO	TIPO(S)			SUBTIPO(S)	
INCIDENTE GRAVE	[SCF-NP] FALHA OU MAU FUNCIONAMENTO DE SISTEMA / COMPONENTE			COM TREM DE POUSO	
LOCALIDADE	MUNICÍPIO	UF	COORDENADAS		
AERÓDROMO NACIONAL DE AVIAÇÃO (SWNV)	GOIÂNIA	GO	16°37'41"S	049°20'44"W

DADOS DA AERONAVE					
MATRÍCULA		FABRICANTE		MODELO	
PT-RVA		NEIVA		EMB-810D	
OPERADOR			REGISTRO		OPERAÇÃO
PARTICULAR			TPP		PRIVADA

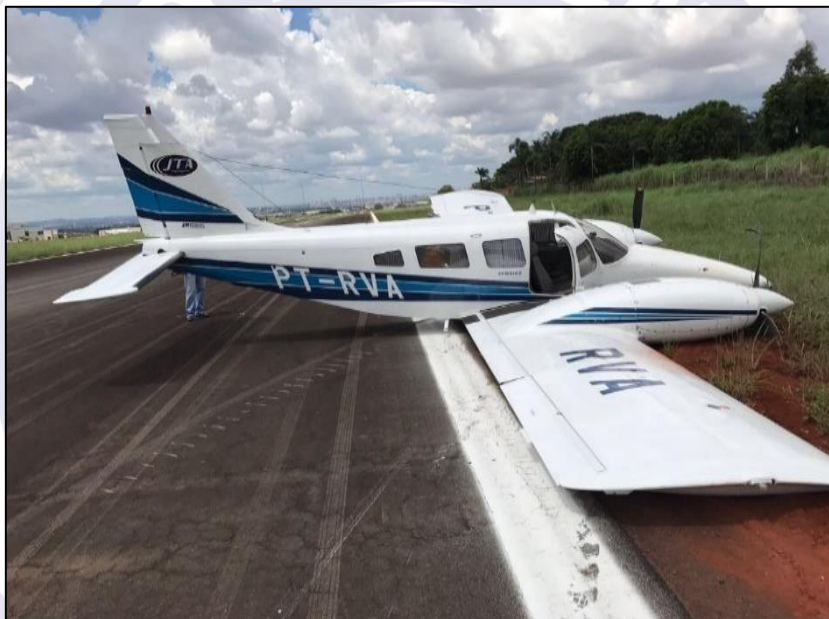
O piloto informou que, durante a corrida após pouso, pretendia recolher os *flaps*, a fim de aumentar a capacidade de frenagem da aeronave, entretanto, realizou o recolhimento do trem de pouso, vindo a aeronave a sair da pista pela lateral esquerda, conforme ilustrado na Figura 1.

Figura 1 - Vista lateral da aeronave após a parada total.

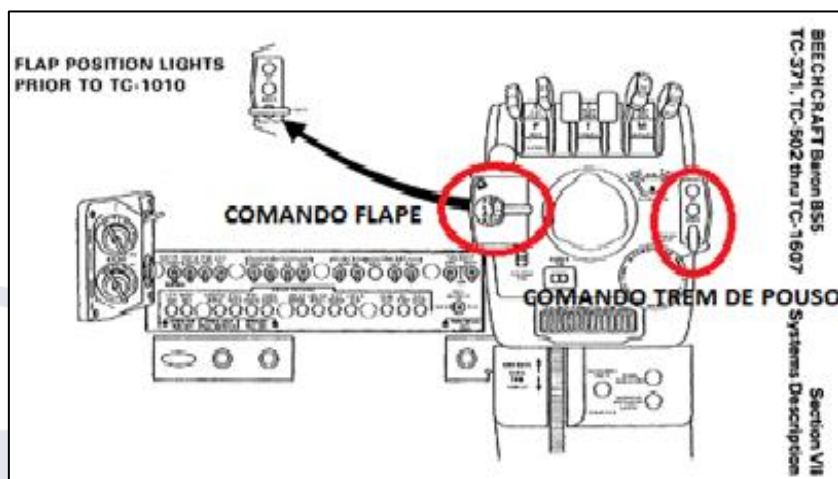
Na aeronave BE55, o comando dos *flaps* estava localizado à esquerda do pedestal das manetes e o comando do trem de pouso estava localizado à direita, de acordo com a Figura 2.

Figura 2 - Posição dos comandos dos *flaps* e do trem de pouso na aeronave BE55.

Ao analisar a Figura 01 e a Figura 02 deste relatório, foi possível perceber que a localização do comando do trem de pouso da aeronave PA34 era bem próxima da localização do comando dos *flaps* da aeronave BE55.

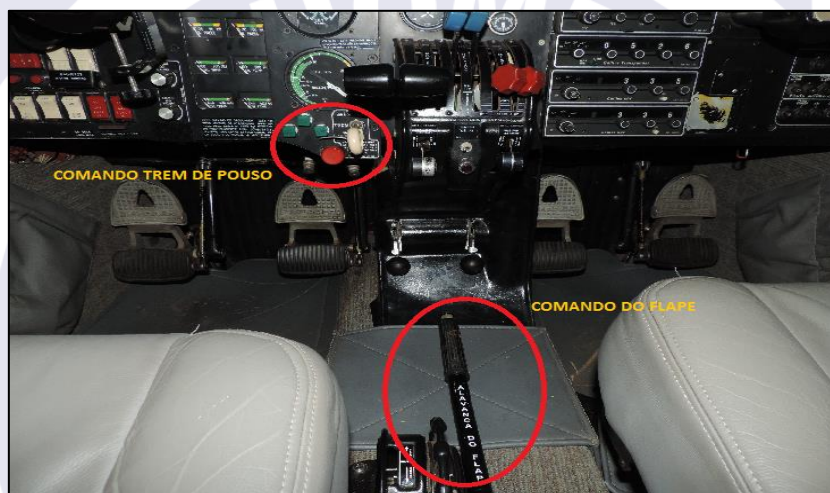
Na aeronave PA34 o comando do trem de pouso estava localizado à esquerda do pedestal das manetes e o comando dos *flaps* estava localizado entre o assento do piloto e do copiloto, conforme ilustrado na Figura 3.

Figura 3 - Posição dos comandos dos *flaps* e do trem de pouso na aeronave PA34.

Dessa forma, inferiu-se que a pouca experiência do piloto na operação da aeronave, aliada com a similaridade de localização entre o comando do trem de pouso do PA34 e do comando dos *flaps* do BE55, pode ter influenciado no recolhimento inadvertido do trem de pouso durante a corrida após o pouso.
