COMANDO DA AERONÁUTICA
CENTRO DE INVESTIGAÇÃO E PREVENÇÃO DE
ACIDENTES AERONÁUTICOS

RELATÓRIO FINAL SIMPLIFICADO

| DADOS DA OCORRÊNCIA | | | |
|---|---|---|---|
| 12 JAN 2016 - 14:00 (UTC) | SERIPA VI | A-008/CENIPA/2016 | |

| DADOS DA AERONAVE | | |
|---|---|---|
| PT-UBQ | NEIVA INDÚSTRIA AERONÁUTICA | EMB-201A |

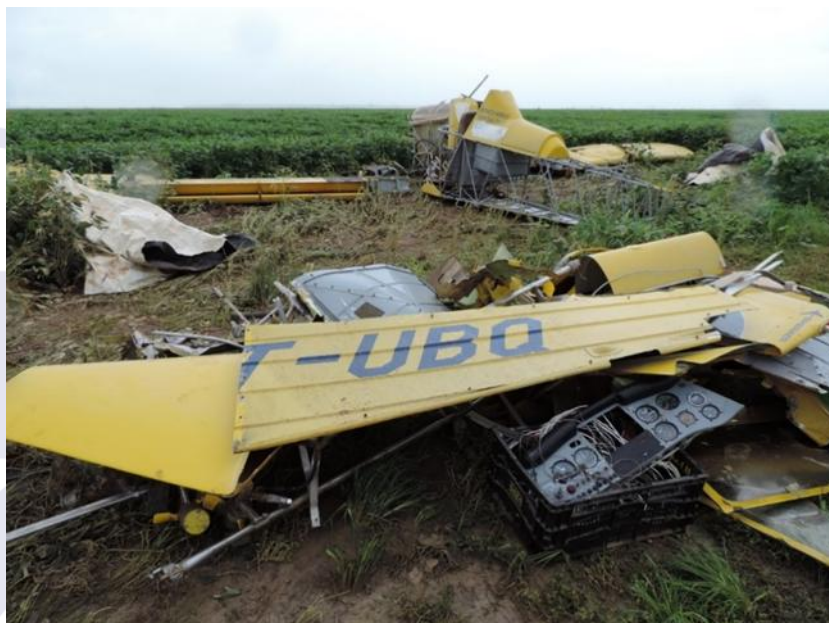
O cenário da ocorrência foi totalmente modificado antes da chegada dos investigadores ao local do acidente. Várias peças da aeronave foram colocadas em cima

de um caminhão e retiradas do local da ocorrência sem autorização da Comissão de Investigação (Figura 1).

Figura 1 - Vista da aeronave desmontada após o acidente.
