COMANDO DA AERONÁUTICA
CENTRO DE INVESTIGAÇÃO E PREVENÇÃO DE
ACIDENTES AERONÁUTICOS

RELATÓRIO FINAL SIMPLIFICADO

DADOS DA OCORRÊNCIA				
DATA - HORA	INVESTIGAÇÃO	SUMA Nº		
15 DEZ 2015 - 20:30 (UTC)	SERIPA V	A-167/CENIPA/2015		
CLASSIFICAÇÃO	TIPO(S)	SUBTIPO(S)		
ACIDENTE	[LOC-I] PERDA DE CONTROLE EM VOO	NIL		
LOCALIDADE	MUNICÍPIO	UF	COORDENADAS	
LINHA PRINCESA	PALOTINA	PR	24°17'23"S	53°49'31"W

DADOS DA AERONAVE		
MATRÍCULA	FABRICANTE	MODELO
PT-UIJ	NEIVA	EMB-202
OPERADOR	REGISTRO	OPERAÇÃO
C. VALE COOPERATIVA AGROINDUSTRIAL	SAE-AG	AGRÍCOLA

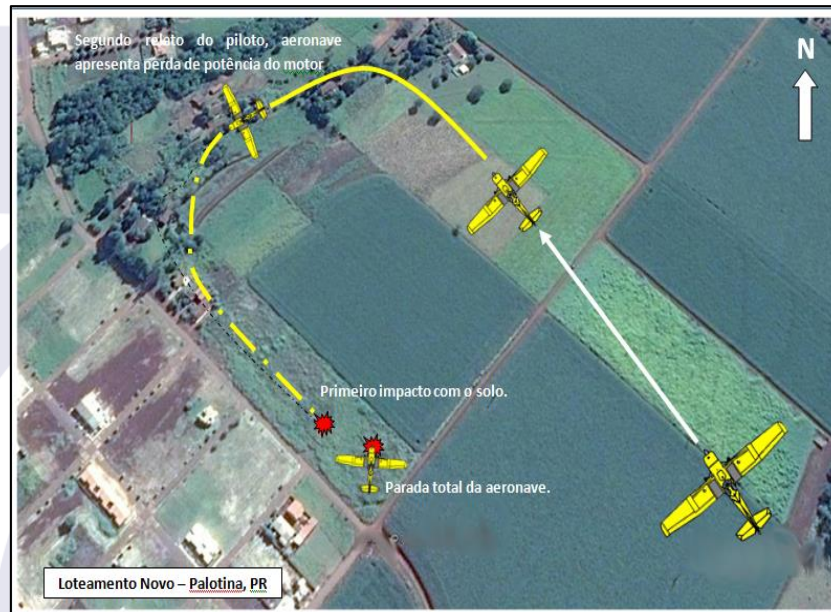
Após a quinta passagem de aplicação, no início da curva de reversão, o piloto reportou perda de potência. Em seguida, relatou ter avançado a manete de aceleração, porém não obteve resposta do motor. Realizou um pouso de emergência em uma área desabitada.

Figura 1 - Trajetória da aeronave.

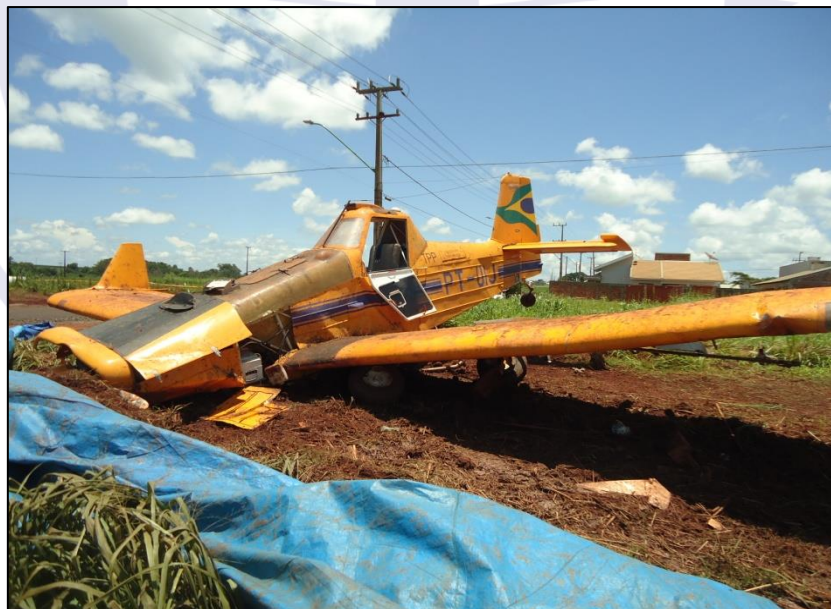
A aeronave teve danos substanciais. O piloto sofreu lesões leves.

Figura 2 - Posição da aeronave após o acidente.
