COMANDO DA AERONÁUTICA
CENTRO DE INVESTIGAÇÃO E PREVENÇÃO DE
ACIDENTES AERONÁUTICOS

RELATÓRIO FINAL SIMPLIFICADO

DADOS DA OCORRÊNCIA					
DATA - HORA		INVESTIGAÇÃO		SUMA Nº	
17 MAR 2016 - 09:40 (UTC)		SERIPA II		A-045/CENIPA/2016	
CLASSIFICAÇÃO		TIPO(S)		SUBTIPO(S)	
ACIDENTE		PERDA DE COMPONENTE EM VOO		NIL	
LOCALIDADE		MUNICÍPIO		UF	COORDENADAS
FAZENDA FÊNIX		JABORANDI		BA	14°33'59"S 045°51'42"W

DADOS DA AERONAVE		
MATRÍCULA	FABRICANTE	MODELO
PT-UKT	NEIVA	EMB-202
OPERADOR	REGISTRO	OPERAÇÃO
DH AVIAÇÃO AGRÍCOLA LTDA	SAE-AG	AGRÍCOLA

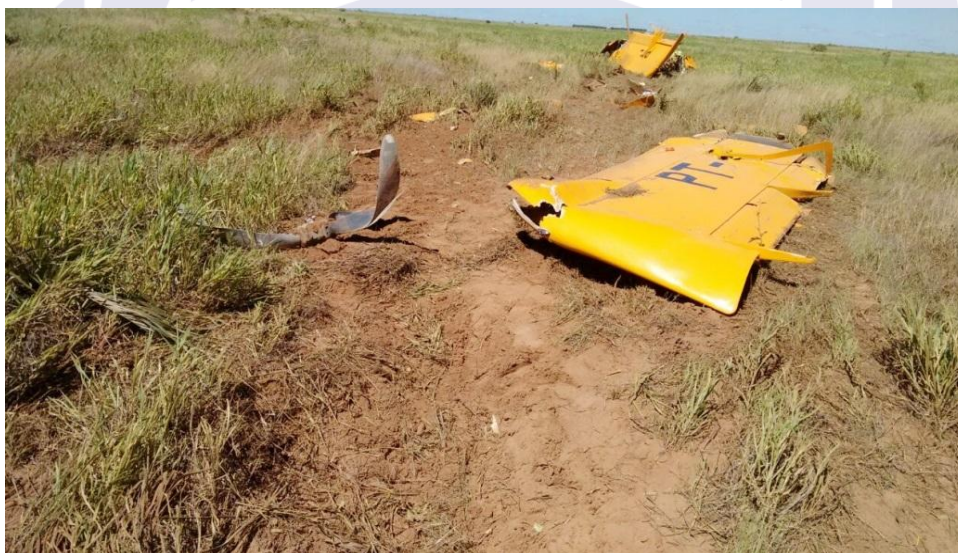
Figura 1 - Posição final da asa esquerda da aeronave após o acidente.

O estado de corrosão observado nas chapas inferiores da asa esquerda (Figura 1) do PT-UKT indicava que as trincas tiveram origem antes da realização da inspeção, realizada em 25SET2015, pelo método *Eddy Current* previsto na DA, o que leva a acreditar que os serviços realizados nas semiasas da aeronave não foram adequados, pois não identificaram as trincas nos componentes.

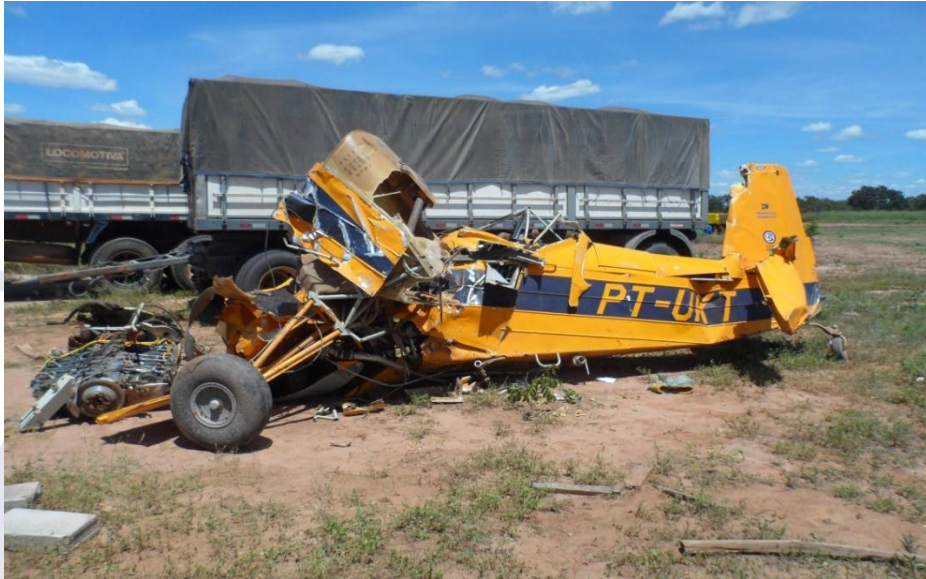
Após o acidente, a aeronave foi removida do local. Os destroços foram levados para a fazenda do operador sem a autorização da Comissão de Investigação, dificultando a realização mais efetiva da sua análise.

Figura 2 - Destroços da aeronave na fazenda do operador.

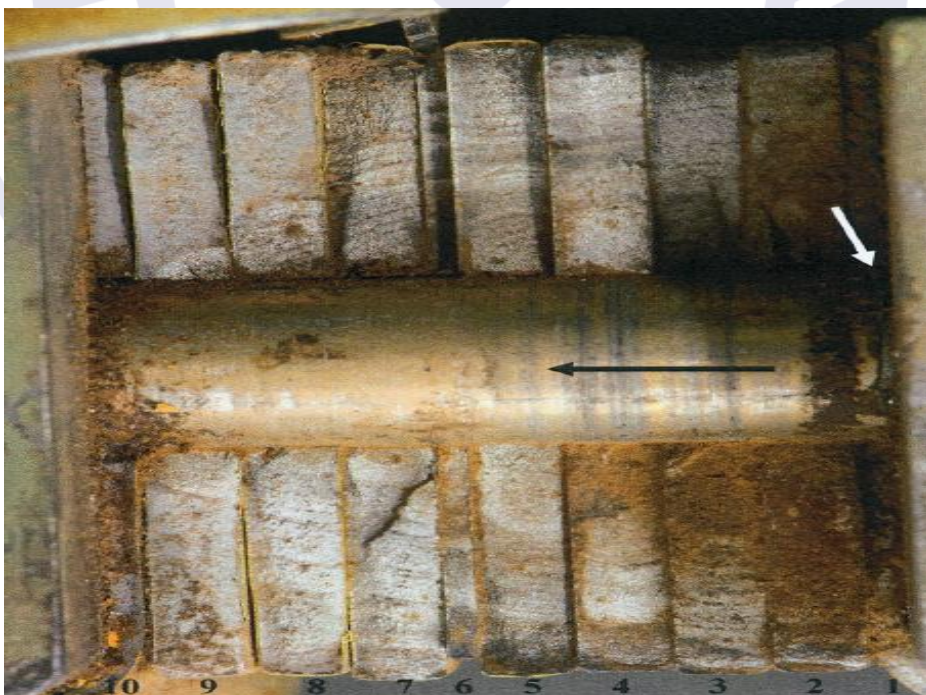
A análise laboratorial do componente indicou que a fratura ocorreu devido a um processo de fadiga na mesa inferior da longarina, iniciado no orifício do parafuso que prende a treliça à semiasa (parafuso inferior nº 5).

A trinca, devido à fadiga, propagou-se por mais de 70% da seção das chapas da mesa inferior, o que causou uma grande redução na sua resistência mecânica e levou à ruptura final por sobrecarga. O rompimento da mesa inferior causou uma sobrecarga no resto da seção da longarina esquerda e, conseqüentemente, a sua ruptura completa, provocando a perda da asa esquerda em voo.

O processo de fadiga ocorrido na região do orifício do quinto furo da mesa inferior esquerda iniciou nas bordas do furo das chapas internas, progredindo da chapa 1 em direção à chapa 10 (Figura 3).

Esse processo de fadiga foi facilitado pela presença de marcas grosseiras de rosqueamento na superfície desse orifício. Além disso, os furos dos cinco parafusos da semiasa esquerda estavam pintados, o que não é previsto pelo fabricante.

Figura 3 - Detalhe da fratura por fadiga das chapas inferiores da asa esquerda do PT-UKT. As trincas foram iniciadas em cada chapa interna na região de contato com o parafuso (seta branca). A propagação ocorreu da chapa 1 para chapa 10 (seta preta).

O resultado das análises laboratoriais relatou a existência de marcas de usinagem e danos por riscos grosseiros no orifício do parafuso inferior nº 5 da asa esquerda do avião. Esses danos foram causados pela montagem forçada com rosqueamento do parafuso, o que não era indicado pelo fabricante, pois criariam pontos concentradores de tensão no componente.

Implementar medidas de forma que fique assegurado que os serviços executados pelas oficinas homologadas para manutenção nas aeronaves modelo EMB-202 e EMB-202A ocorram conforme os procedimentos estabelecidos na Revisão nº 21 do MS-202, Manual de Serviços da aeronave EMB-202 IPANEMA, especificamente no que se refere às ações de manutenção nas asas e aos ensaios não destrutivos aplicáveis, conforme descrito nos Cap. 20 e 57 do referido manual.

Verificar a necessidade de revisão na DA nº 2015-09-01, de 14SET2015 no sentido de que fique assegurado que os procedimentos estabelecidos pela referida Diretriz de

Aeronavegabilidade estejam de acordo com a Revisão nº 21 do MS-202, Manual de Serviços da aeronave EMB-202 IPANEMA.
