COMANDO DA AERONÁUTICA
CENTRO DE INVESTIGAÇÃO E PREVENÇÃO DE
ACIDENTES AERONÁUTICOS

RELATÓRIO FINAL SIMPLIFICADO

DADOS DA OCORRÊNCIA				
DATA - HORA	INVESTIGAÇÃO	SUMA N°		
10 MAR 2018 - 13:35 (UTC)	SERIPA II	A-044/CENIPA/2018		
CLASSIFICAÇÃO	TIPO(S)	SUBTIPO(S)		
ACIDENTE	[LALT] OPERAÇÃO A BAIXA ALTITUDE	NIL		
LOCALIDADE	MUNICÍPIO	UF	COORDENADAS	
FAZENDA OURO VERDE	URUÇUÍ	PI	08°20'12"S	044°27'37"W

DADOS DA AERONAVE		
MATRÍCULA	FABRICANTE	MODELO
PT-UMR	NEIVA	EMB-202
OPERADOR	REGISTRO	OPERAÇÃO
AGRISUL AVIAÇÃO AGRÍCOLA LTDA. - ME	SAE-AG	AGRÍCOLA

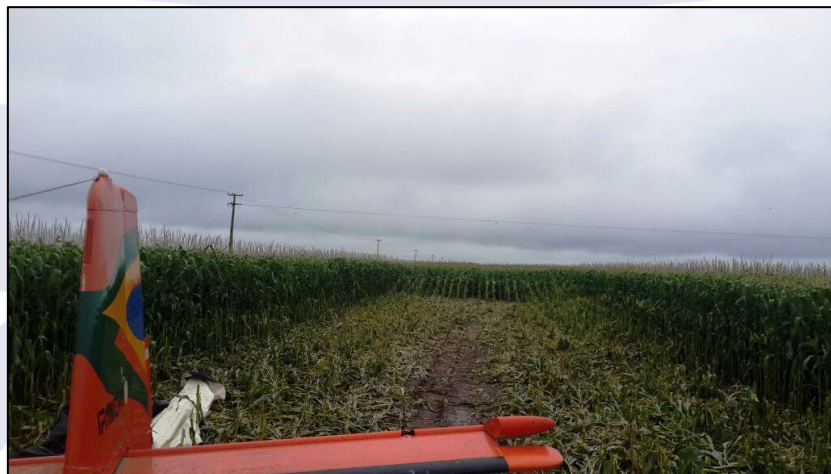
A colisão contra a rede elétrica (Figura 3) ocorreu durante a realização do último tiro para aplicação do defensivo agrícola, antes do pouso.

Figura 3 - Posicionamento da rede elétrica.

Durante a entrevista, o tripulante afirmou que perdeu a atenção durante a execução da trajetória, o que culminou com a colisão contra a rede de baixa tensão elétrica.

Em virtude de ser o último tiro, após oito decolagens, é possível que o nível de concentração do tripulante já estivesse rebaixado, ou seja, sua capacidade de manter a atenção foi diminuindo ao longo dos voos realizados a ponto de não tomar ciência da proximidade com a rede elétrica.

Atuar junto à Agrisul Aviação Agrícola Ltda., a fim de que aquele operador reavalie a adequabilidade de seu Manual de Gerenciamento de Segurança Operacional, sobretudo no que diz respeito aos mecanismos de manutenção da atenção dos tripulantes durante os serviços de pulverização e aos cuidados relativos ao planejamento dos voos realizados pela empresa.

O piloto foi orientado a dedicar especial atenção aos possíveis obstáculos próximos à área de aplicação.
