**COMANDO DA AERONÁUTICA**  
**CENTRO DE INVESTIGAÇÃO E PREVENÇÃO DE**  
**ACIDENTES AERONÁUTICOS**

**RELATÓRIO FINAL SIMPLIFICADO**

DADOS DA OCORRÊNCIA				
DATA - HORA	INVESTIGAÇÃO	SUMA Nº		
10 MAR 2018 - 13:35 (UTC)	SERIPA II	A-044/CENIPA/2018		
CLASSIFICAÇÃO	TIPO(S)	SUBTIPO(S)		
ACIDENTE	[LALT] OPERAÇÃO A BAIXA ALTITUDE	NIL		
LOCALIDADE	MUNICÍPIO	UF	COORDENADAS	
FAZENDA OURO VERDE	URUÇUÍ	PI	08°20'12"S	044°27'37"W

DADOS DA AERONAVE		
MATRÍCULA	FABRICANTE	MODELO
PT-UMR	NEIVA	EMB-202
OPERADOR	REGISTRO	OPERAÇÃO
AGRISUL AVIAÇÃO AGRÍCOLA LTDA. - ME	SAE-AG	AGRÍCOLA

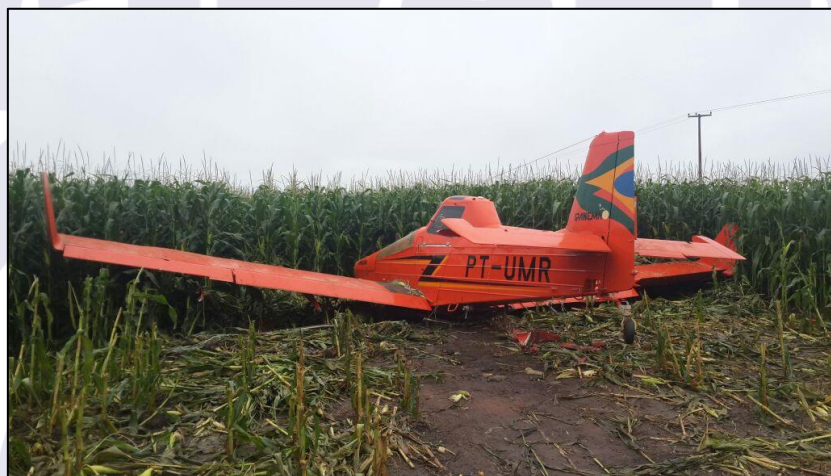
A aeronave teve danos substanciais. O piloto saiu ileso.

Figura 1 - Posição final da aeronave.

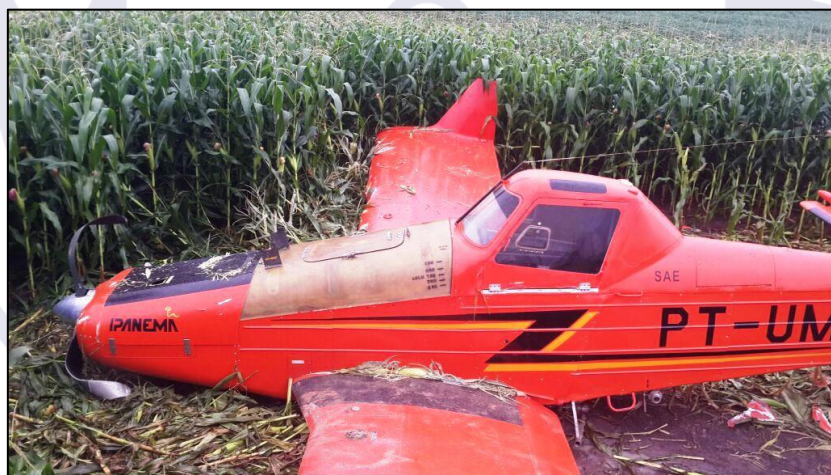
Figura 2 - Vista da lateral esquerda da aeronave.

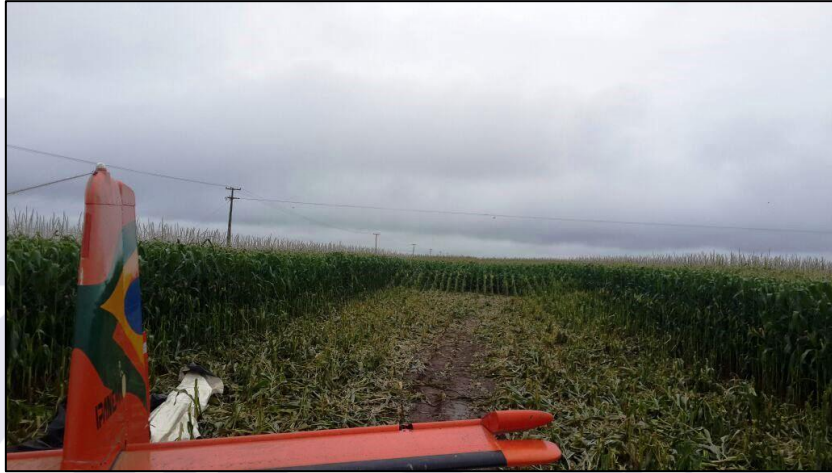
A colisão contra a rede elétrica (Figura 3) ocorreu durante a realização do último tiro para aplicação do defensivo agrícola, antes do pouso.

Figura 3 - Posicionamento da rede elétrica.

Durante a entrevista, o tripulante afirmou que perdeu a atenção durante a execução da trajetória, o que culminou com a colisão contra a rede de baixa tensão elétrica.

Em virtude de ser o último tiro, após oito decolagens, é possível que o nível de concentração do tripulante já estivesse rebaixado, ou seja, sua capacidade de manter a atenção foi diminuindo ao longo dos voos realizados a ponto de não tomar ciência da proximidade com a rede elétrica.

Atuar junto à Agrisul Aviação Agrícola Ltda., a fim de que aquele operador reavalie a adequabilidade de seu Manual de Gerenciamento de Segurança Operacional, sobretudo no que diz respeito aos mecanismos de manutenção da atenção dos tripulantes durante os serviços de pulverização e aos cuidados relativos ao planejamento dos voos realizados pela empresa.

O piloto foi orientado a dedicar especial atenção aos possíveis obstáculos próximos à área de aplicação.
