**COMANDO DA AERONÁUTICA**  
**CENTRO DE INVESTIGAÇÃO E PREVENÇÃO DE**  
**ACIDENTES AERONÁUTICOS**

**RELATÓRIO FINAL SIMPLIFICADO**

DADOS DA OCORRÊNCIA				
DATA - HORA		INVESTIGAÇÃO		SUMA(V) Nº
04 DEZ 2016 - 12:00 (UTC)		SERIPA V		158/CENIPA/2016
CLASSIFICAÇÃO	TIPO(S)		SUBTIPO(S)	
ACIDENTE	COLISÃO EM VOO COM OBSTÁCULO		NIL	
LOCALIDADE	MUNICÍPIO	UF	COORDENADAS	
ESTÂNCIA MARIA JOSÉ	SANTA VITÓRIA DO PALMAR	RS	33°26'12"S	053°16'00"W

DADOS DA AERONAVE		
MATRÍCULA	FABRICANTE	MODELO
PT-UOD	INDÚSTRIA AERONÁUTICA NEIVA S/A	EMB-202
OPERADOR	REGISTRO	OPERAÇÃO
CHUÍ AVIAÇÃO AGRÍCOLA LTDA-ME	SAE-AG	AGRÍCOLA

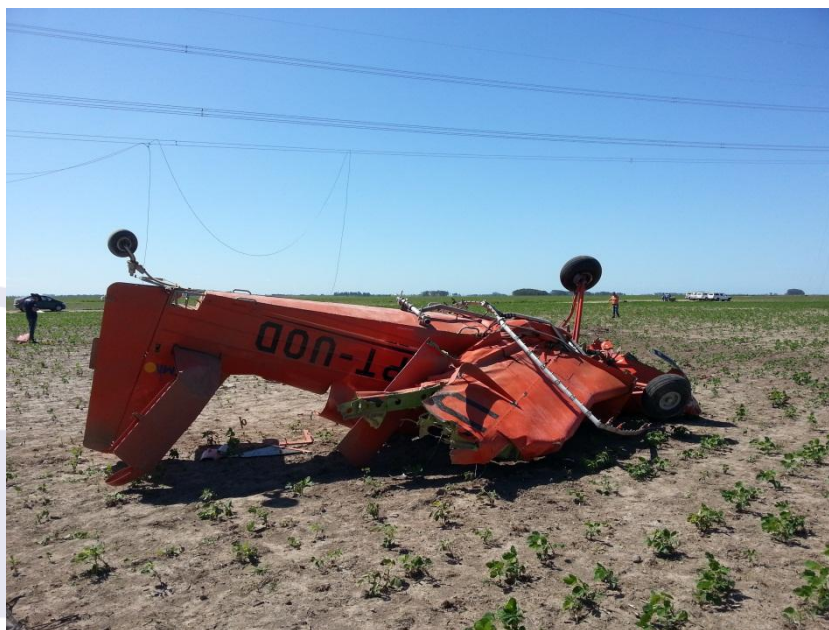
A aeronave ficou destruída, com separação das superfícies de comando, deslocamento do berço do motor, flexão das pás da hélice e avarias substanciais no trem de pouso e na fuselagem (Figura 2).

Figura 2 - Vista geral da aeronave acidentada e dos fios da rede elétrica.
