COMANDO DA AERONÁUTICA
CENTRO DE INVESTIGAÇÃO E PREVENÇÃO DE
ACIDENTES AERONÁUTICOS

RELATÓRIO FINAL SIMPLIFICADO

DADOS DA OCORRÊNCIA				
DATA - HORA	INVESTIGAÇÃO	SUMA Nº		
11 JAN 2017 10:50 (UTC)	SERIPA V	A-008/CENIPA/2017		
CLASSIFICAÇÃO	TIPO(S)	SUBTIPO(S)		
ACIDENTE	COLISÃO EM VOO COM OBSTÁCULO	NIL		
LOCALIDADE	MUNICÍPIO	UF	COORDENADAS	
GRANJA 4 IRMÃOS	RIO GRANDE	RS	32°17'18"S	052°31'18"W

DADOS DA AERONAVE		
MATRÍCULA	FABRICANTE	MODELO
PT-USO	NEIVA	EMB-202
OPERADOR	REGISTRO	OPERAÇÃO
TAIM AERO AGRÍCOLA LTDA	SAE-AG	AGRÍCOLA

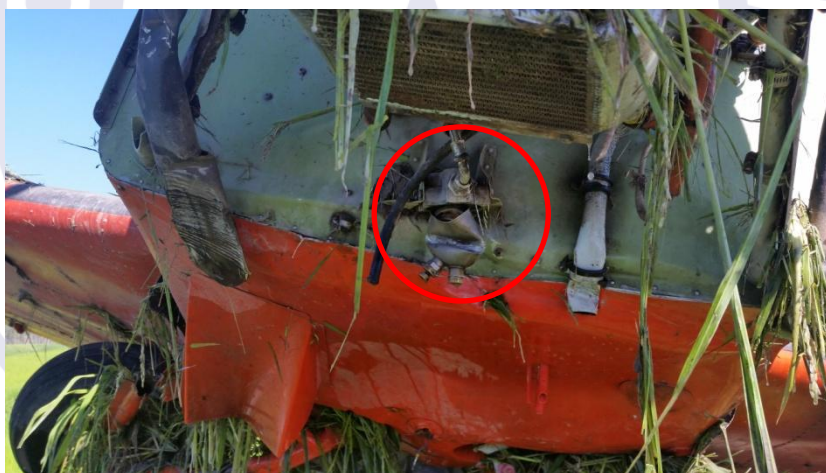
Quanto à perda de potência, foi verificado que a colisão contra o fio de energia elétrica causou um dano no filtro de combustível, posicionado na parte inferior do motor (Figura 1).

Figura 1 - Danos no filtro de combustível.

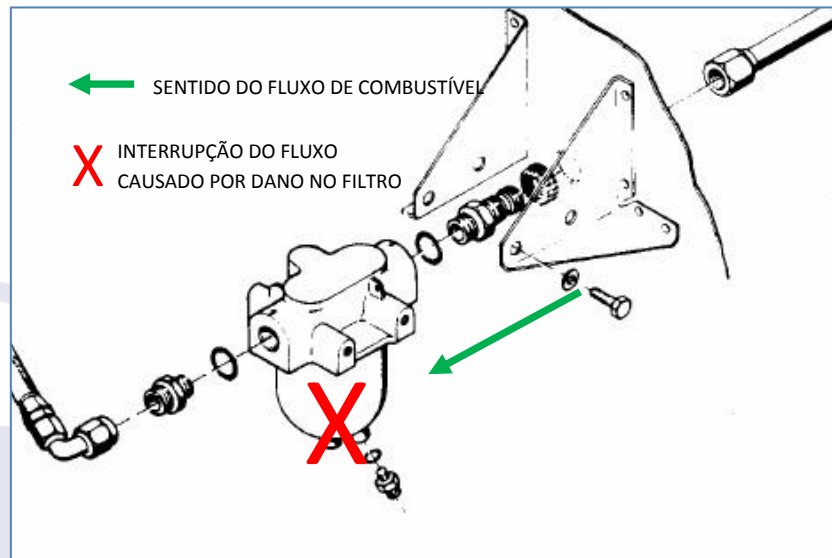
Esse dano causou um bloqueio do fluxo de combustível para a injetora de combustível, propiciando a perda de potência do motor, conforme mostrado no esquema da Figura 2.

Figura 2 - Interrupção do fluxo de combustível.

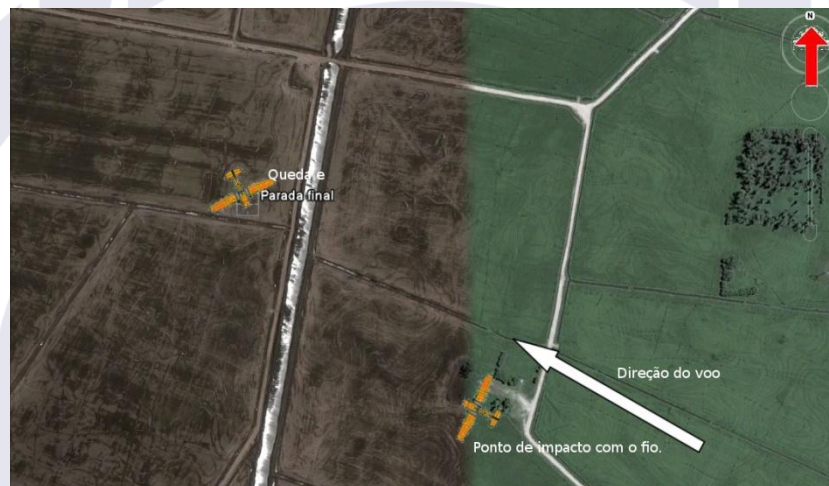
Figura 3 - Posição de parada da aeronave.

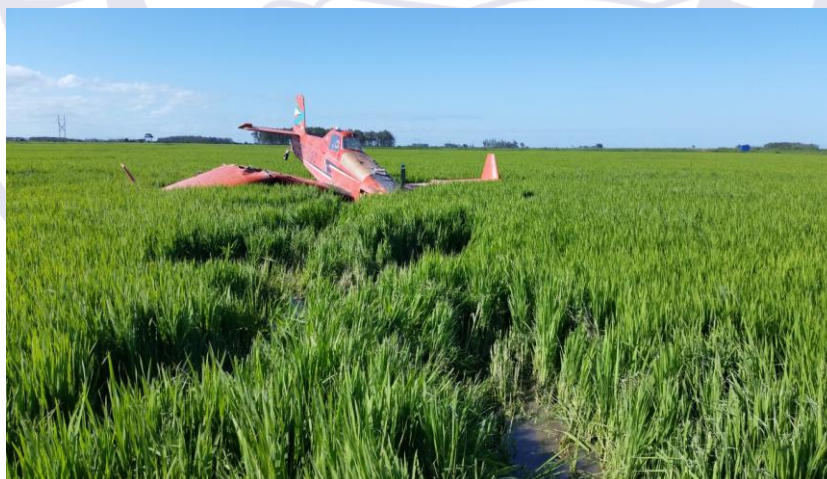
Figura 4 - Vista geral da aeronave.
