COMANDO DA AERONÁUTICA
CENTRO DE INVESTIGAÇÃO E PREVENÇÃO DE
ACIDENTES AERONÁUTICOS

RELATÓRIO FINAL SIMPLIFICADO

DADOS DA OCORRÊNCIA				
DATA - HORA	INVESTIGAÇÃO	SUMA Nº		
22 FEV 2017 - 12:30 (UTC)	SERIPA V	A-037/CENIPA/2017		
CLASSIFICAÇÃO	TIPO(S)	SUBTIPO(S)		
ACIDENTE	COLISÃO EM VOO COM OBSTÁCULO	NIL		
LOCALIDADE	MUNICÍPIO	UF	COORDENADAS	
ZONA RURAL	PEDRO OSÓRIO	RS	31°56'09"S	052°43'17"W

DADOS DA AERONAVE		
MATRÍCULA	FABRICANTE	MODELO
PT-UUO	EMBRAER	EMB-202
OPERADOR	REGISTRO	OPERAÇÃO
MIRIM AVIAÇÃO AGRÍCOLA LTDA.	SAE-AG	AGRÍCOLA

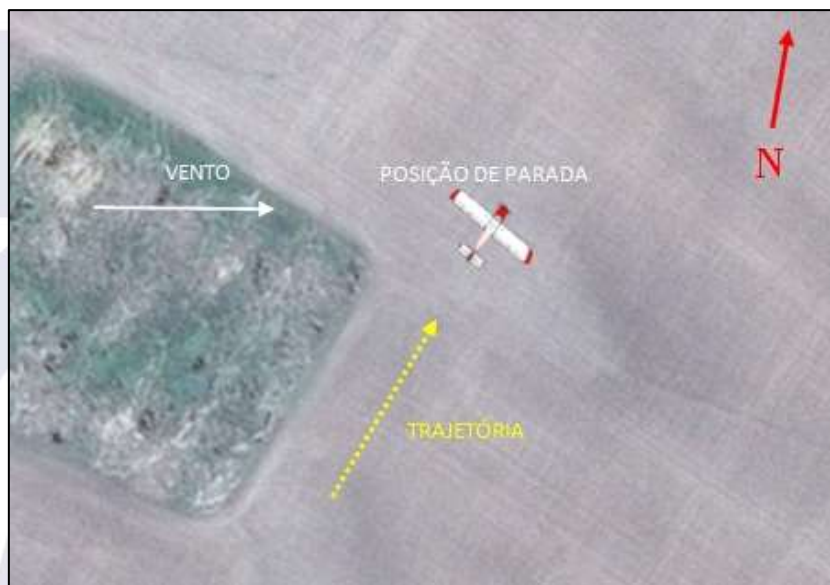
Durante a realização da curva de reversão (balão) para enquadramento do eixo de aplicação, a ponta da asa direita tocou na plantação. O piloto perdeu o controle da aeronave, que colidiu contra o solo.

A aeronave teve danos substanciais. O piloto saiu ileso.

Figura 1 - Posição de parada da aeronave.

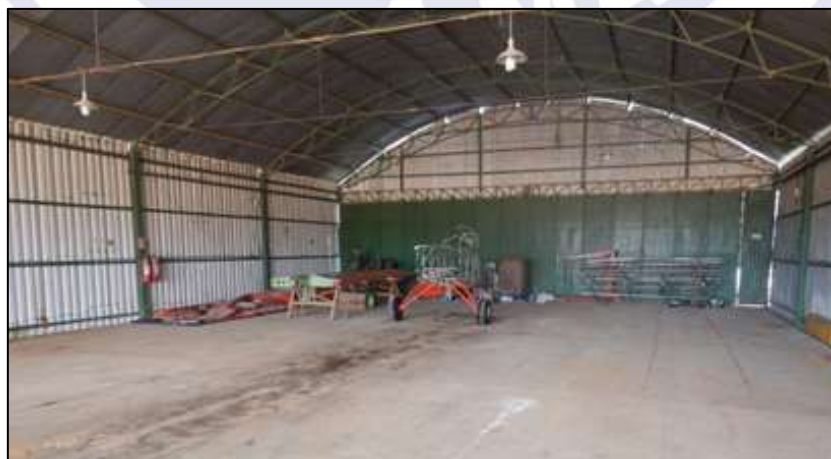
Figura 2 - Aeronave no hangar da empresa.

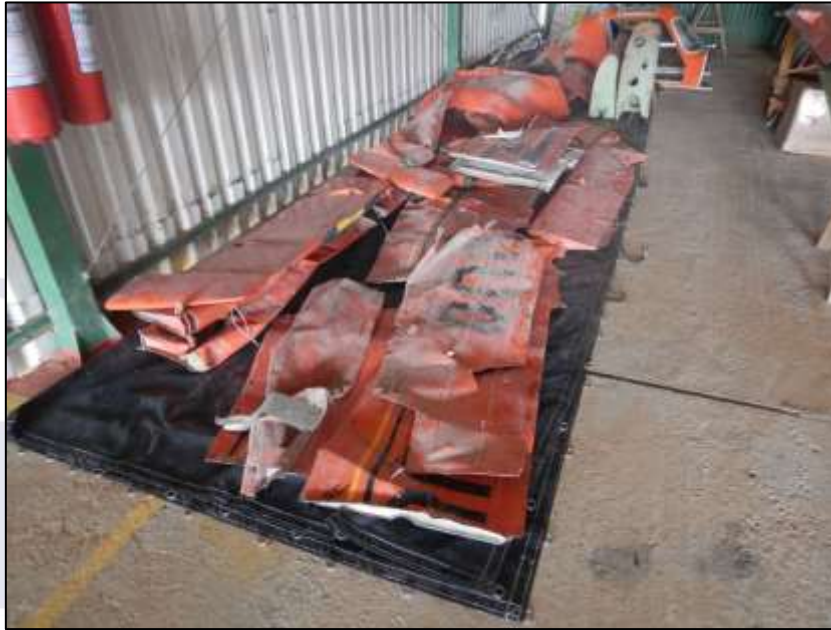
Figura 3 - Partes da fuselagem.

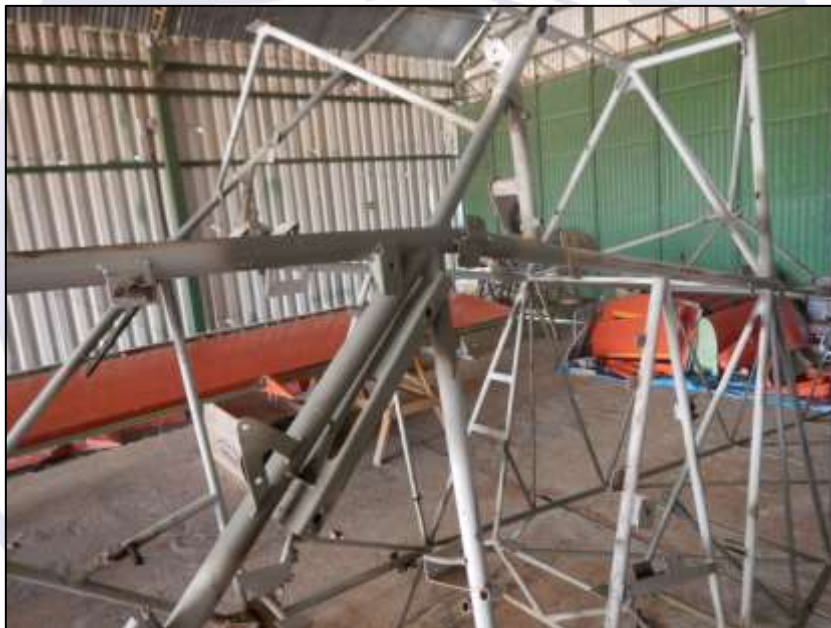
Ao chegar no hangar da empresa, a equipe de investigação do SERIPA V constatou que a aeronave já se encontrava em início de processo de reparo, o que impossibilitou a análise fidedigna dos destroços (Figura 4).

Figura 4 - Parte da estrutura da aeronave com marca de reparo.
