COMANDO DA AERONÁUTICA
CENTRO DE INVESTIGAÇÃO E PREVENÇÃO DE
ACIDENTES AERONÁUTICOS

RELATÓRIO FINAL SIMPLIFICADO

DADOS DA OCORRÊNCIA					
DATA - HORA		INVESTIGAÇÃO		SUMA Nº	
30 SET 2015 - 17:34 (UTC)		SERIPA VI		IG-132/CENIPA/2015	
CLASSIFICAÇÃO		TIPO(S)		SUBTIPO(S)	
INCIDENTE GRAVE		COM TREM DE POUSO		NIL	
LOCALIDADE		MUNICÍPIO		UF	COORDENADAS
AERÓDROMO DE JATAÍ (SWJW)		JATAÍ		GO	17°49'04"S 051°46'27"W

DADOS DA AERONAVE		
MATRÍCULA	FABRICANTE	MODELO
PT-VAU	NEIVA INDÚSTRIA AERONÁUTICA	EMB-810D
OPERADOR	REGISTRO	OPERAÇÃO
PARTICULAR	TPP	PRIVADA

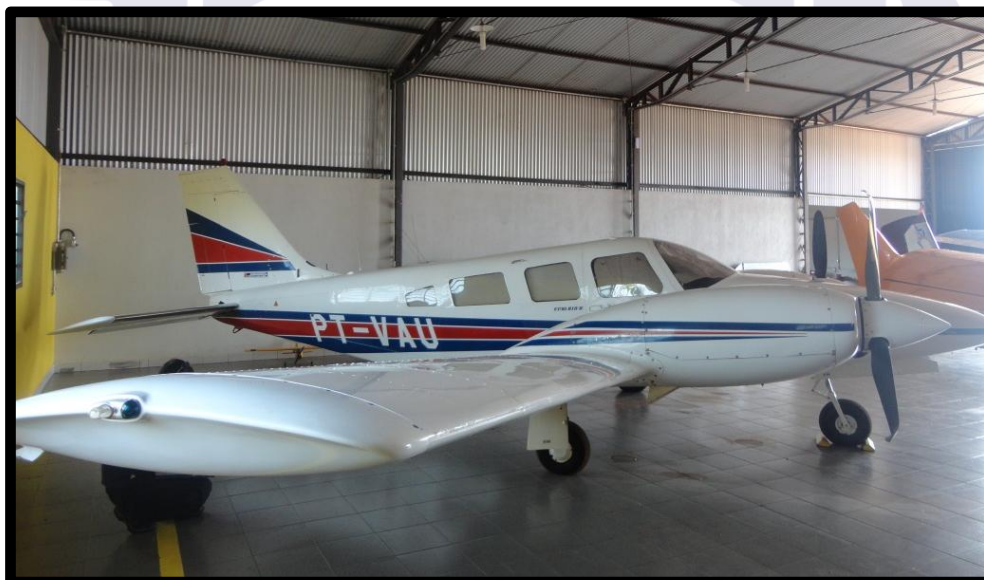
A aeronave teve danos no motor número 2 e no respectivo conjunto de hélice, assim como na parte inferior da fuselagem, da asa e do estabilizador horizontal direito. O piloto e os 2 passageiros saíram ilesos.

Figura 1 - Estado geral após a ocorrência. Aeronave no hangar.

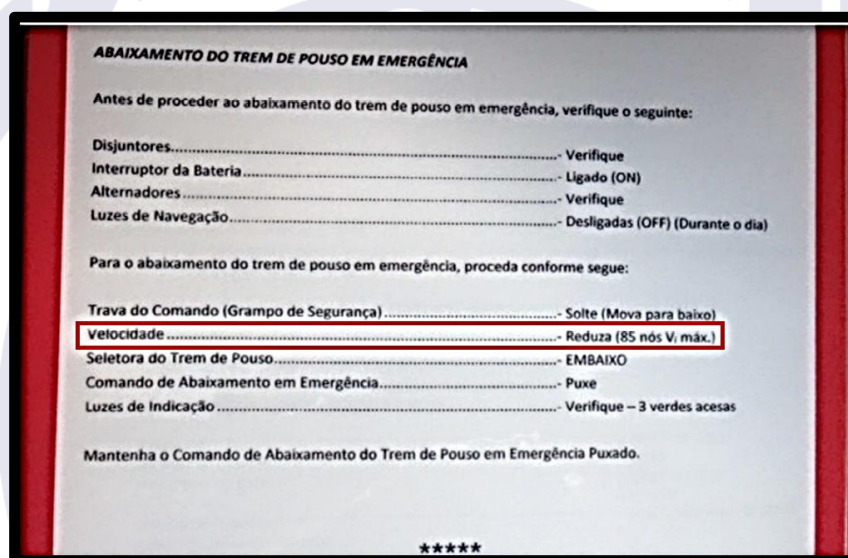
A velocidade máxima para baixar o trem de pouso pelo sistema de emergência era de 85kt, conforme preconizado no *check list* da aeronave, mostrado na Figura 2.

Figura 2 - *Check list* da aeronave.

Durante a entrevista, confirmou-se falha operacional, pois o piloto estava com a velocidade acima da necessária para o correto cumprimento do procedimento de abaixamento do trem de pouso em emergência. Quando questionado, respondeu que foi mantida a velocidade de aproximadamente 95kt durante a execução do procedimento. Ainda, segundo o piloto, o *check list* não foi utilizado.

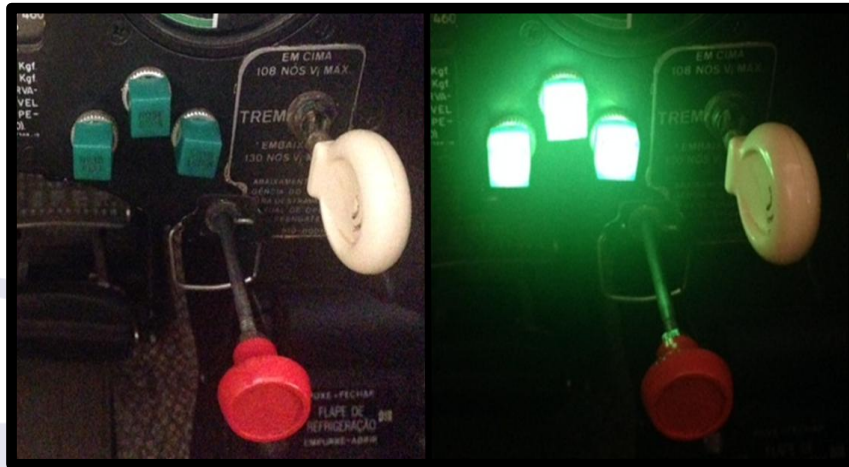
De acordo com os levantamentos realizados, após a parada total da aeronave, os colaboradores ali presentes e o piloto suspenderam a asa direita e manualmente travaram o trem de pouso principal direito. Fato que ocasionou o acendimento da respectiva luz de indicação no painel, conforme Figura 3 e possibilitou a retirada da aeronave da pista, assim como o seu translado para dentro do hangar.

Figura 3 - Luzes de indicação do trem de pouso.

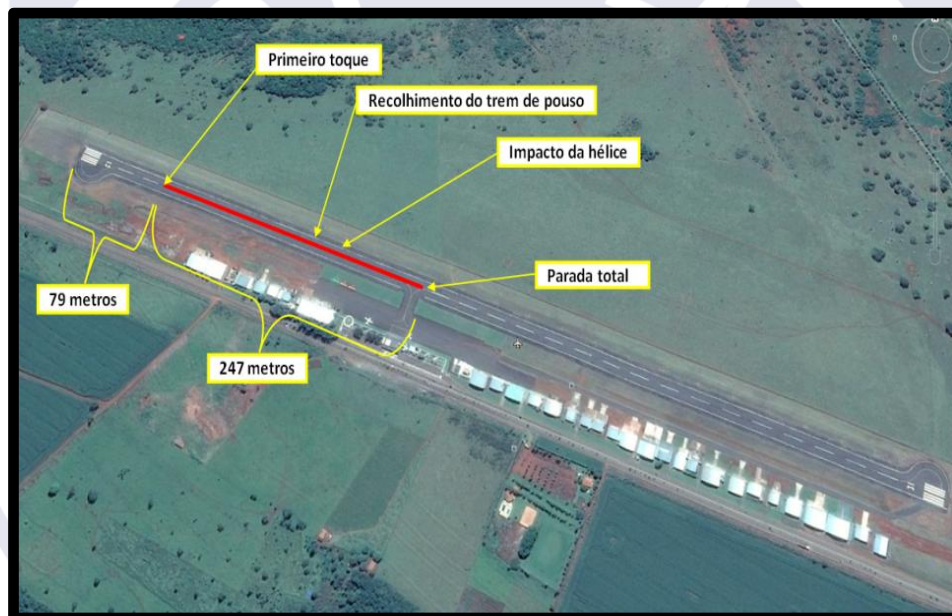
Logo após a ocorrência, o cenário foi alterado com a retirada da aeronave da pista de pouso, antes da chegada da equipe do SERIPA VI ao local. Fato este, sem o conhecimento ou autorização do Comando Investigador.

A Figura 4, a seguir, descreve a trajetória da aeronave até a parada total.

Figura 4 - Trajetória da aeronave até a parada total.

Atuar junto ao operador a fim de enfatizar o previsto no Art. 88-N do Código Brasileiro de Aeronáutica que, salvo as exceções estabelecidas, proíbe a remoção de aeronaves acidentadas do local da ocorrência sem a devida autorização da autoridade de investigação SIPAER.
