COMANDO DA AERONÁUTICA
CENTRO DE INVESTIGAÇÃO E PREVENÇÃO DE
ACIDENTES AERONÁUTICOS

RELATÓRIO FINAL SIMPLIFICADO

DADOS DA OCORRÊNCIA						
DATA - HORA		INVESTIGAÇÃO		SUMA(V) Nº		
30 SET 2015 - 14:30 (UTC)		SERIPA VII		A-131/CENIPA/2015		
CLASSIFICAÇÃO		TIPO(S)		SUBTIPO(S)		
ACIDENTE		FALHA DO MOTOR EM VOO		NIL		
LOCALIDADE		MUNICÍPIO		UF	COORDENADAS	
COMUNIDADE INDÍGENA CANACURI		PAUINI		AM	07°49'20"S	067°05'18"W

DADOS DA AERONAVE					
MATRÍCULA		FABRICANTE		MODELO	
PT-VCA		NEIVA		EMB-720D	
OPERADOR			REGISTRO		OPERAÇÃO
RADIAL AEROTÁXI LTDA - EPP			TPX		TÁXI-AÉREO

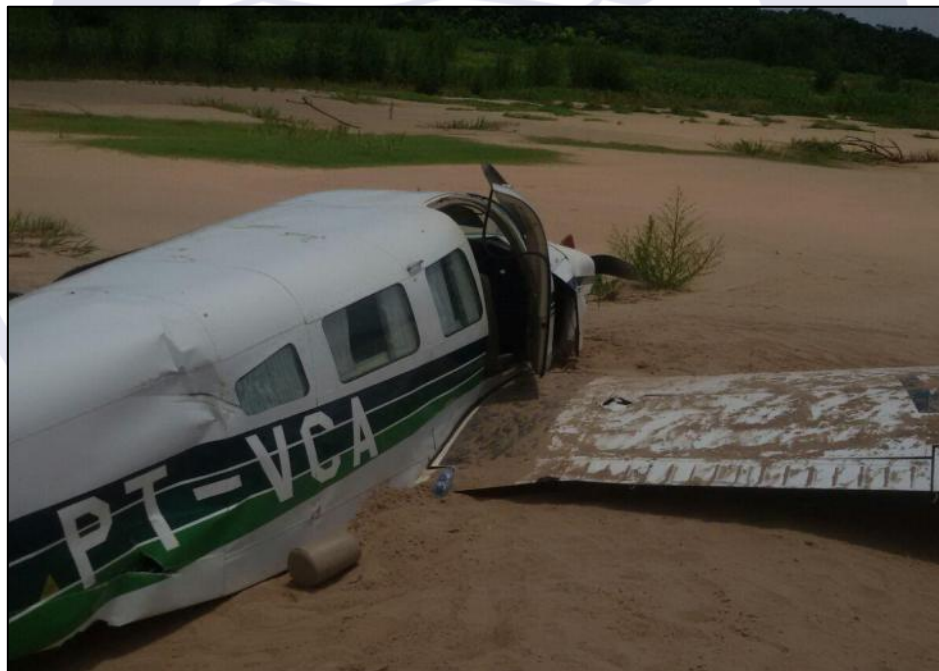
A aeronave teve danos substanciais.

Figura 1 - Vista da aeronave após o acidente.
