COMANDO DA AERONÁUTICA
CENTRO DE INVESTIGAÇÃO E PREVENÇÃO DE
ACIDENTES AERONÁUTICOS

RELATÓRIO FINAL SIMPLIFICADO

DADOS DA OCORRÊNCIA					
DATA - HORA		INVESTIGAÇÃO		SUMA N°	
02 MAR 2017 - 16:09 (UTC)		SERIPA VI		IG-038/CENIPA/2017	
CLASSIFICAÇÃO		TIPO(S)		SUBTIPO(S)	
INCIDENTE GRAVE		[SCF-NP] FALHA OU MAU FUNCIONAMENTO DE SISTEMA / COMPONENTE		COM O TREM DE POUSO	
LOCALIDADE		MUNICÍPIO		UF	COORDENADAS
AERÓDROMO DE CUIABÁ (SBCY)		VÁRZEA GRANDE		MT	15°39'17"S 056°07'00"W

DADOS DA AERONAVE					
MATRÍCULA		FABRICANTE		MODELO	
PT-VIX		NEIVA		EMB-810D	
OPERADOR			REGISTRO		OPERAÇÃO
PARTICULAR			TPP		PRIVADA

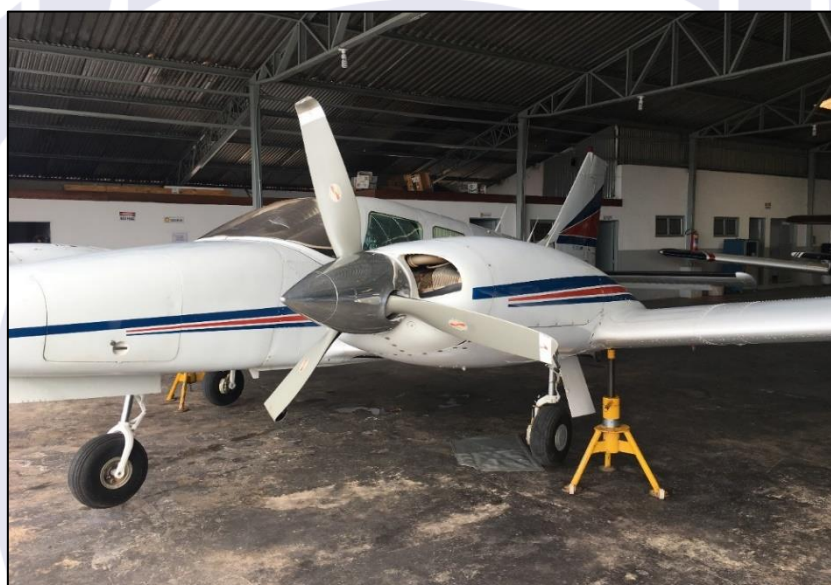
Ao iniciar curva à direita para ingressar na *taxiway E*, o trem de pouso principal esquerdo recolheu, fazendo com que a aeronave tocasse o solo com as pontas das hélices, com a articulação do aileron e com a lateral do cone de cauda, todos do lado esquerdo.

A aeronave teve danos leves. O tripulante e os passageiros saíram ilesos.

Figura 1 - Estado geral da aeronave após a ocorrência.

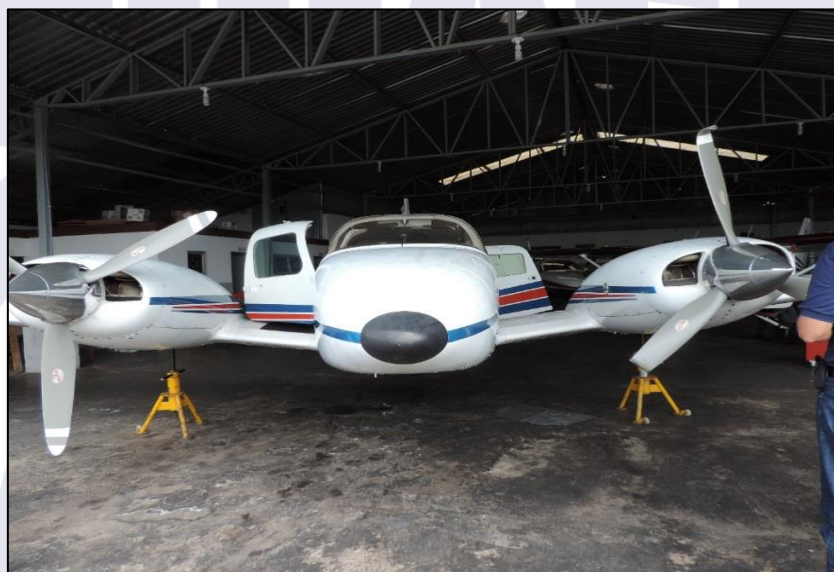
Foram realizados vários ciclos de recolhimento e abaixamento consecutivos pelo sistema normal, conforme Figura 2, sendo constatado que todos os ciclos ocorreram adequadamente, inclusive dentro do tempo previsto para os ciclos de recolhimento e abaixamento, somente sendo percebido que o trem esquerdo era sempre o último a ser recolhido ou abaixado em todas as operações.

Figura 2 - Recolhimento normal do trem de pouso.
