COMANDO DA AERONÁUTICA
CENTRO DE INVESTIGAÇÃO E PREVENÇÃO DE
ACIDENTES AERONÁUTICOS

RELATÓRIO FINAL SIMPLIFICADO

| DADOS DA OCORRÊNCIA | | | | | |
|---|--|---|--|---|---|
| 24 DEZ 2015 - 14:00 (UTC) | | SERIPA IV | | IG-171/CENIPA/2015 | |

| DADOS DA AERONAVE | | | |
|---|--|---|---|
| PT-VTW | | EMBRAER | EMB-202A |

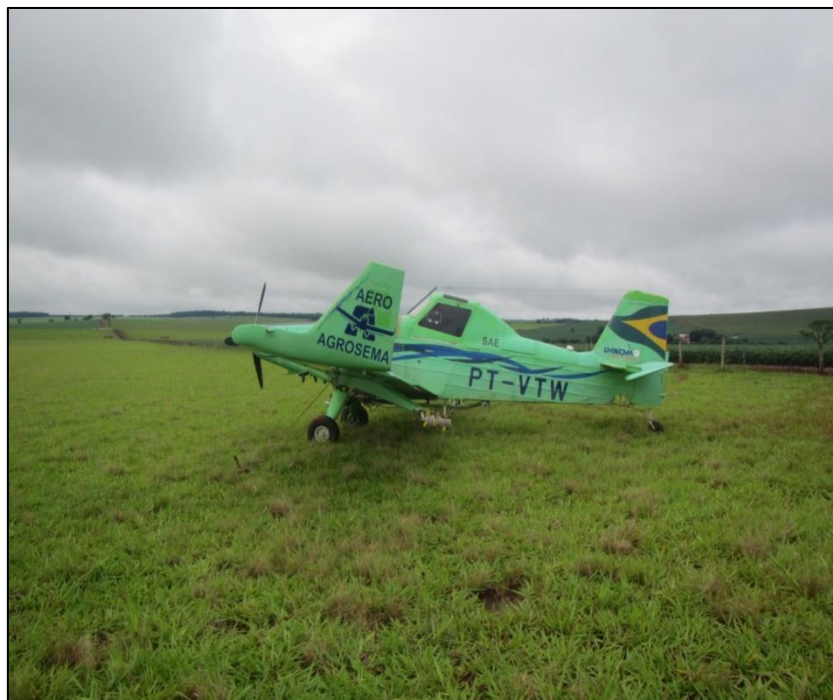
Figura 1 - Vista lateral da aeronave.

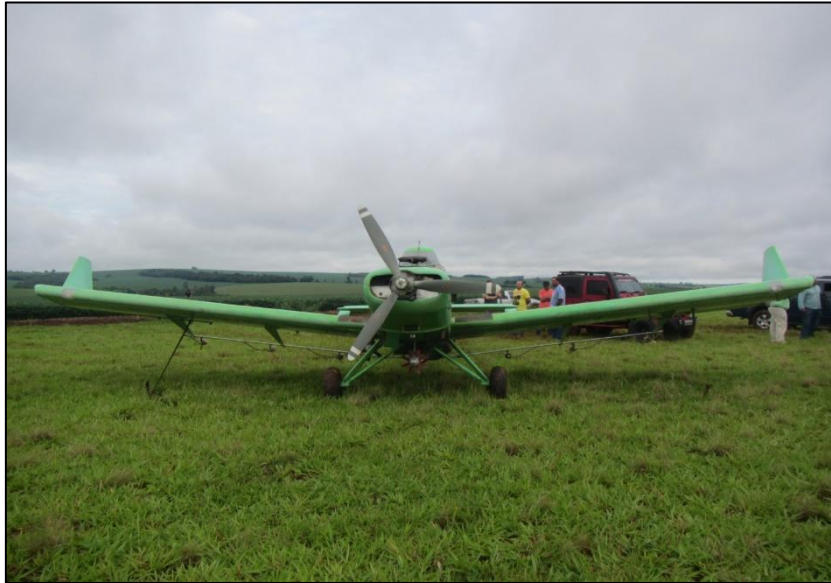
Figura 2 - Vista frontal da aeronave.
