COMANDO DA AERONÁUTICA
CENTRO DE INVESTIGAÇÃO E PREVENÇÃO DE
ACIDENTES AERONÁUTICOS

RELATÓRIO FINAL SIMPLIFICADO

DADOS DA OCORRÊNCIA					
DATA - HORA		INVESTIGAÇÃO		SUMA Nº	
26 NOV 2017 - 12:30 (UTC)		SERIPA II		A-152/CENIPA/2017	
CLASSIFICAÇÃO		TIPO(S)		SUBTIPO(S)	
ACIDENTE		[CTOL] COLISÃO COM OBSTÁCULO DURANTE A DECOLAGEM E POUSO		NIL	
LOCALIDADE		MUNICÍPIO		UF	COORDENADAS
FAZENDA NOSSA SENHORA APARECIDA I		SÃO DESIDÉRIO		BA	13°06'07"S 046°01'37"W

DADOS DA AERONAVE					
MATRÍCULA		FABRICANTE		MODELO	
PT-VUU		EMBRAER		EMB-202A	
OPERADOR			REGISTRO		OPERAÇÃO
PARTICULAR			TPP		AGRÍCOLA

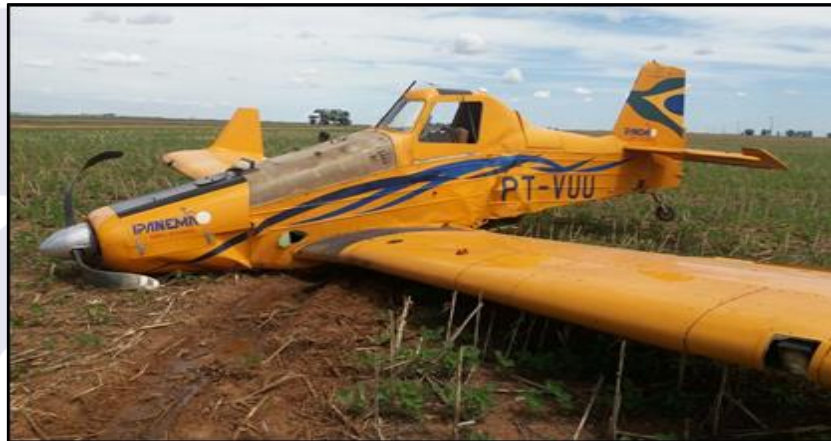
Após realização da manobra conhecida como “curva de reversão”, a aeronave colidiu contra uma rede elétrica, levando o piloto a efetuar um pouso de emergência.

A aeronave teve danos substanciais. O piloto sofreu lesões leves.

Figura 1 - Visão geral da aeronave após pouso de emergência.

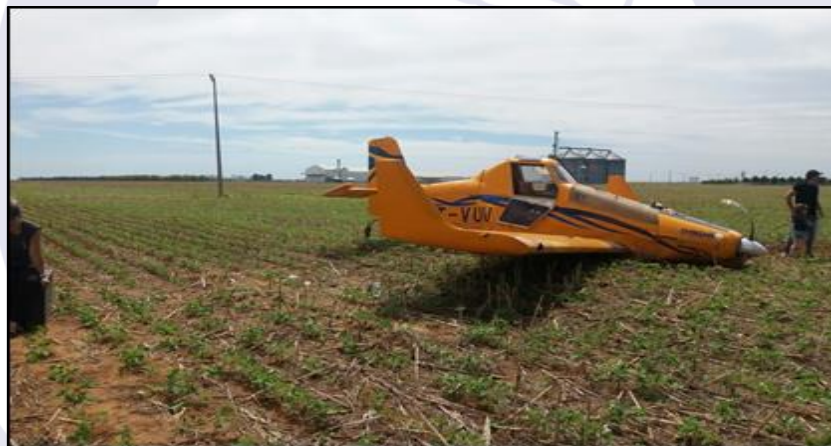
Houve danos à rede elétrica.

Figura 2 - Rede elétrica nas proximidades da queda.

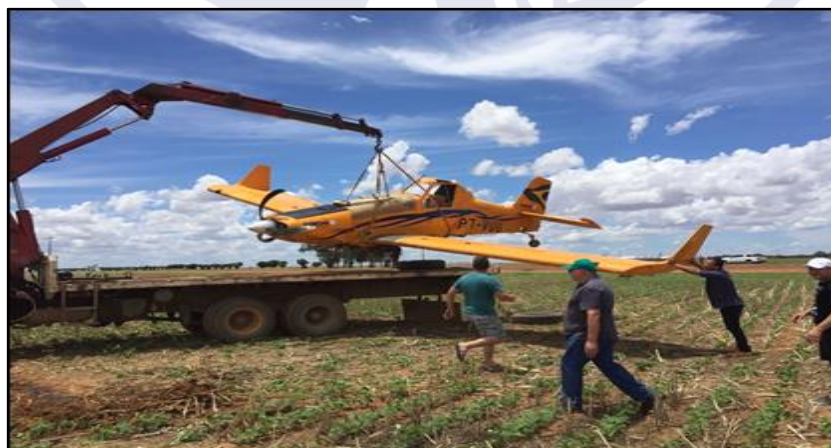
Figura 3 - Aeronave sendo removida sem autorização da autoridade SIPAER.

Houve a descaracterização do local da ocorrência, em razão da remoção da aeronave, sem aquiescência do Segundo Serviço Regional de Investigação e Prevenção de Acidentes Aeronáuticos (SERIPA II), impossibilitando a investigação fidedigna dos fatores contribuintes neste acidente.
