**COMANDO DA AERONÁUTICA**  
**CENTRO DE INVESTIGAÇÃO E PREVENÇÃO DE**  
**ACIDENTES AERONÁUTICOS**

**RELATÓRIO FINAL SIMPLIFICADO**

DADOS DA OCORRÊNCIA				
DATA - HORA		INVESTIGAÇÃO		SUMA N°
08 DEZ 2015 - 14:30 (UTC)		SERIPA IV		A-161/CENIPA/2015
CLASSIFICAÇÃO	TIPO(S)		SUBTIPO(S)	
ACIDENTE	[SCF-PP] FALHA OU MAU FUNCIONAMENTO DO MOTOR		FALHA DO MOTOR EM VOO	
LOCALIDADE	MUNICÍPIO	UF	COORDENADAS	
FAZENDA ALTO JAGUARÍ	AGUAÍ	SP	22°01'58"S	047°01'33"W

DADOS DA AERONAVE		
MATRÍCULA	FABRICANTE	MODELO
PT-VVS	EMBRAER	EMB-202A
OPERADOR	REGISTRO	OPERAÇÃO
AGROSEMA AERO AGRÍCOLA LTDA.	SAE-AG	AGRÍCOLA

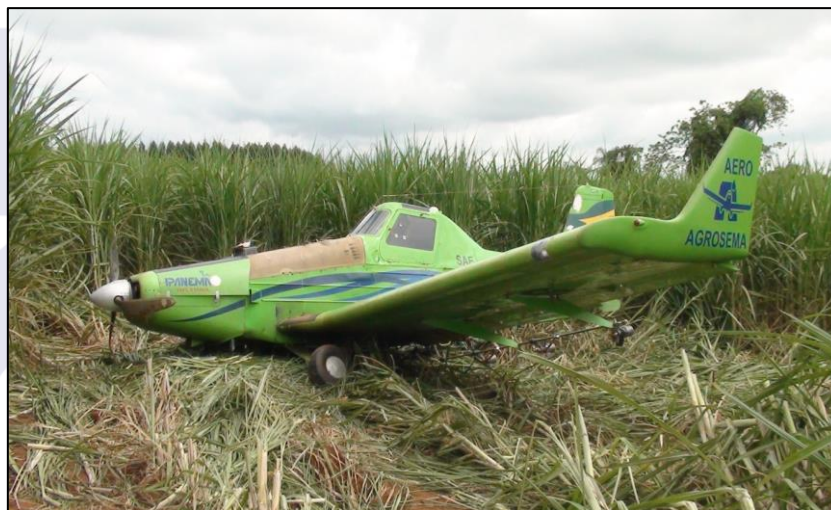
Durante a nona decolagem, após passar a cabeceira oposta, o motor falhou. A aeronave colidiu contra área de plantação de cana, no prolongamento da pista de decolagem.

A aeronave teve danos substanciais. O piloto saiu ileso.

Figura 1 - Aeronave após a ocorrência.
