COMANDO DA AERONÁUTICA
CENTRO DE INVESTIGAÇÃO E PREVENÇÃO DE
ACIDENTES AERONÁUTICOS

RELATÓRIO FINAL SIMPLIFICADO

DADOS DA OCORRÊNCIA					
DATA - HORA		INVESTIGAÇÃO		SUMA Nº	
08 JAN 2016 - 20:50 (UTC)		SERIPA IV		A-006/CENIPA/2016	
CLASSIFICAÇÃO		TIPO(S)		SUBTIPO(S)	
ACIDENTE		FALHA DO MOTOR EM VOO		NIL	
LOCALIDADE		MUNICÍPIO		UF	COORDENADAS
FAZENDA PORANGABA		IGARAPAVA		SP	20°01'30"S 047°34'22"W

DADOS DA AERONAVE		
MATRÍCULA	FABRICANTE	MODELO
PT-VVU	EMBRAER	EMB-202A
OPERADOR	REGISTRO	OPERAÇÃO
AGROSEMA AERO AGRÍCOLA LTDA - ME	SAE-AG	AGRÍCOLA

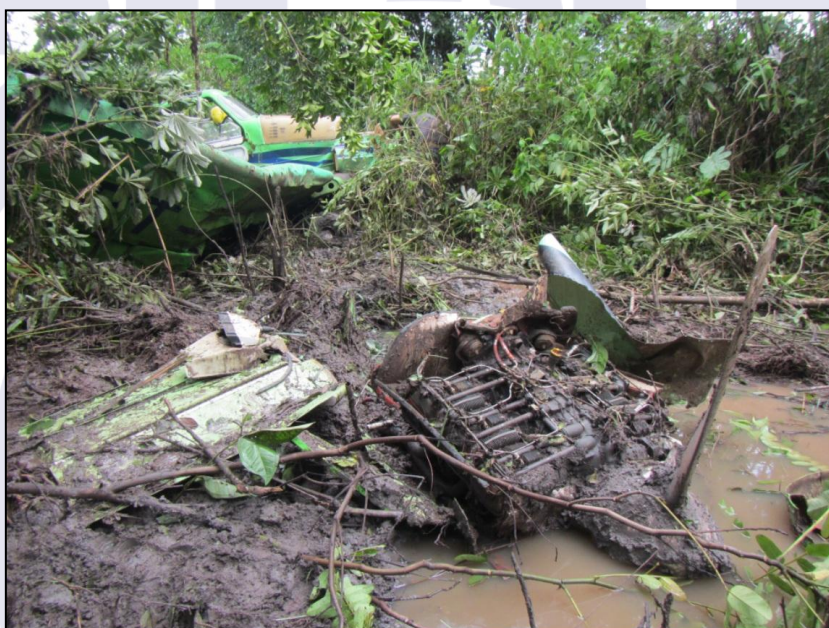
O piloto realizou um pouso de emergência em uma mata com terreno alagado. Após o impacto contra o solo, o motor se separou da aeronave, ficando a aproximadamente oito metros de distância da fuselagem.

Figura 1 - Destroços do PT-VVU após o pouso de emergência.

A aeronave teve danos substanciais e o piloto sofreu lesões leves.
