COMANDO DA AERONÁUTICA
CENTRO DE INVESTIGAÇÃO E PREVENÇÃO DE
ACIDENTES AERONÁUTICOS

RELATÓRIO FINAL SIMPLIFICADO

DADOS DA OCORRÊNCIA					
DATA - HORA		INVESTIGAÇÃO		SUMA Nº	
15 DEZ 2016 - 18:40 (UTC)		SERIPA V		A-169/CENIPA/2016	
CLASSIFICAÇÃO		TIPO(S)		SUBTIPO(S)	
ACIDENTE		[SCF-PP] FALHA OU MAU FUNCIONAMENTO DO MOTOR		FALHA DO MOTOR EM VOO	
LOCALIDADE		MUNICÍPIO		UF	COORDENADAS
FAZENDA BOQUEIRÃO		SANTA VITÓRIA DO PALMAR		RS	33°23'05"S 053°15'16"W

DADOS DA AERONAVE					
MATRÍCULA		FABRICANTE		MODELO	
PT-WQR		CESSNA AIRCRAFT		A188B	
OPERADOR			REGISTRO		OPERAÇÃO
PLA & SILVA AVIAÇÃO AGRIC. LTDA.			SAE-AG		AGRÍCOLA

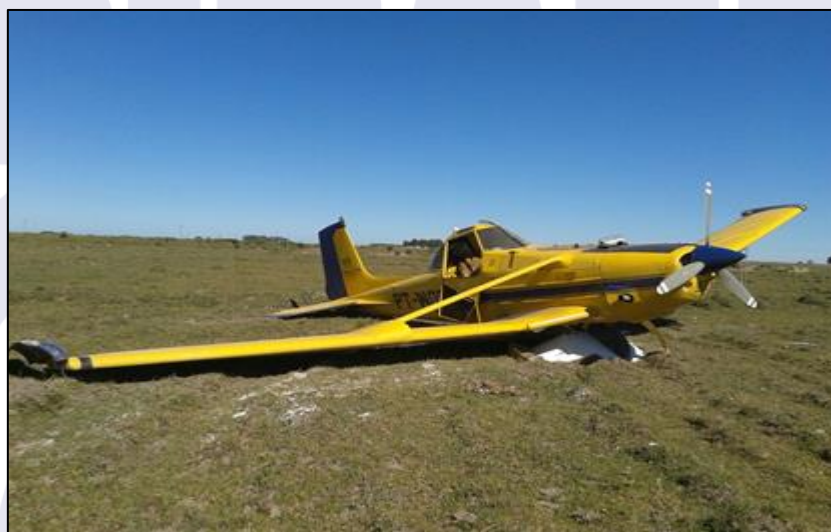
Figura 1 - Aeronave após a ocorrência.

A aeronave teve danos substanciais. O piloto saiu ileso.

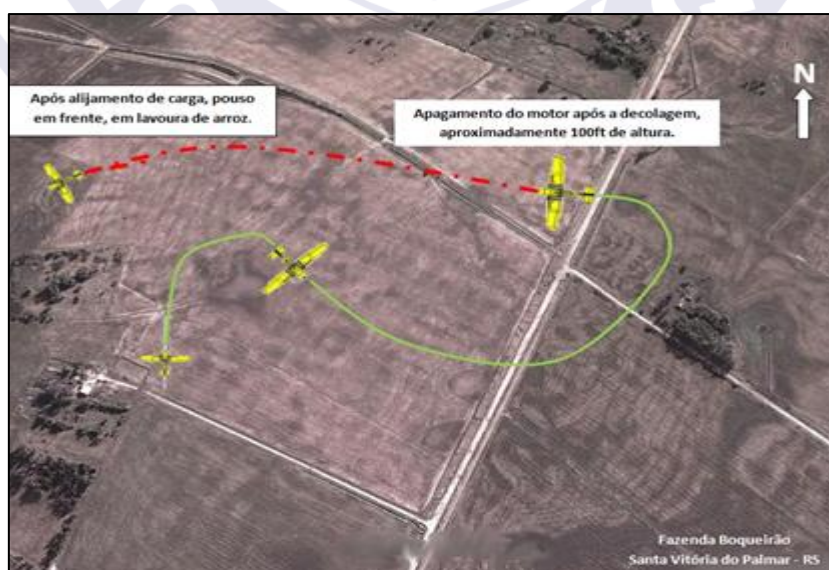
Tratava-se de um voo para aplicação de ureia em lavoura de arroz. O piloto já havia voado por, aproximadamente, uma hora e estava na sua 14ª decolagem, quando ocorreu a pane, conforme ilustrado na Figura 2.

Figura 2 - Croqui da trajetória da aeronave PT-WQR.

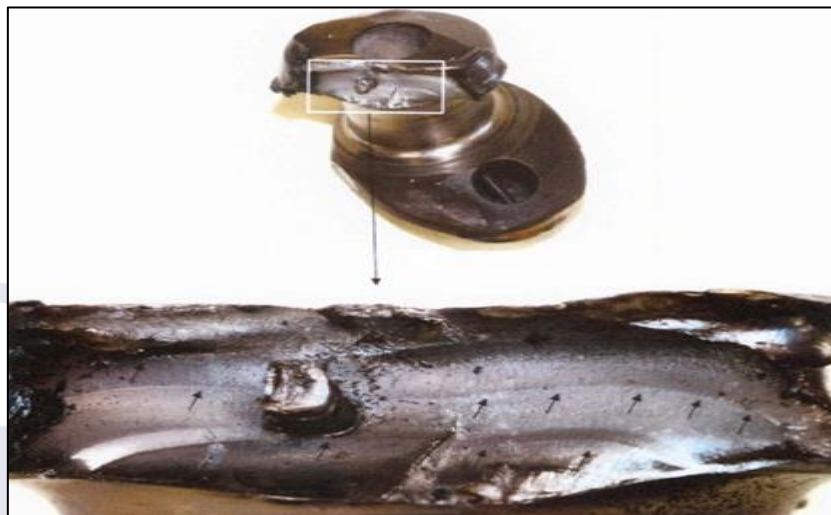
- e) quando as semicarcças do motor foram separadas, observou-se que o eixo de manivelas apresentava rompimento entre o munhão e o moente do cilindro 2. Por esse motivo, o motor perdeu potência e pode ter parado de funcionar. Isso obrigou o piloto a realizar o pouso de emergência; e

- f) para se identificar o mecanismo de fratura do eixo de manivelas foi solicitada uma análise à Divisão de Materiais (AMR). A AMR observou que o eixo sofreu fratura por fadiga do material e não encontrou evidências de corrosão (Figura 3).

Figura 3 - Visão geral e em detalhe da superfície de fratura, em que as setas indicam regiões com marcas de praia indicativas do mecanismo de fadiga do material.

As fraturas causadas por fadiga têm início com uma pequena trinca, que pode estar presente no material desde a sua manufatura ou desenvolver-se ao longo do tempo, devido às deformações cíclicas ao redor das concentrações de tensões.

Algum impacto anterior sofrido pelo componente também poderia ter causado a trinca. Porém, não há reportes anteriores de parada brusca do motor ou qualquer outro evento dessa natureza. Foi verificado, nos registros da aeronave, que a peça que sofreu fratura havia sido inspecionada em 20JUL2012.

Foram realizados ensaios não destrutivos por ultrassom, em cumprimento ao TCM SPECIFICATION MHS 200, MSB 96-10, AD 82-06-02-R1 e AD 97-26-17, e por partículas magnéticas, conforme a Norma ASTM E 1444. O material não apresentou discrepâncias, estando o item aprovado. Após essas inspeções, o motor da aeronave voou por 566 horas até a data do acidente.

Atuar junto à PLA & SILVA AVIAÇÃO AGRIC. LTDA., a fim de reforçar que, a despeito da falta de obrigatoriedade, cumprir os intervalos entre as revisões gerais previstos nos programas de manutenção desenvolvido pelo fabricante e certificado pela autoridade da aviação civil é uma importante ferramenta de prevenção de ocorrências aeronáuticas.

Divulgar os ensinamentos colhidos na presente investigação, a fim de reforçar aos operadores regidos pelo RBHA 91 e RBAC 137 que, a despeito da falta de obrigatoriedade, cumprir os intervalos entre as revisões gerais previstos nos programas de manutenção desenvolvido pelo fabricante e certificado pela autoridade da aviação civil é uma importante ferramenta de prevenção de ocorrências aeronáuticas.
