RELATÓRIO FINAL
A-068/CENIPA/2017

OCORRÊNCIA:	ACIDENTE
AERONAVE:	PT-WVY
MODELO:	AT-401B
DATA:	23ABR2017

O presente Relatório Final refere-se ao acidente com a aeronave PT-WVY, modelo AT-401B, ocorrido em 23ABR2017, classificado como “saída de pista”.

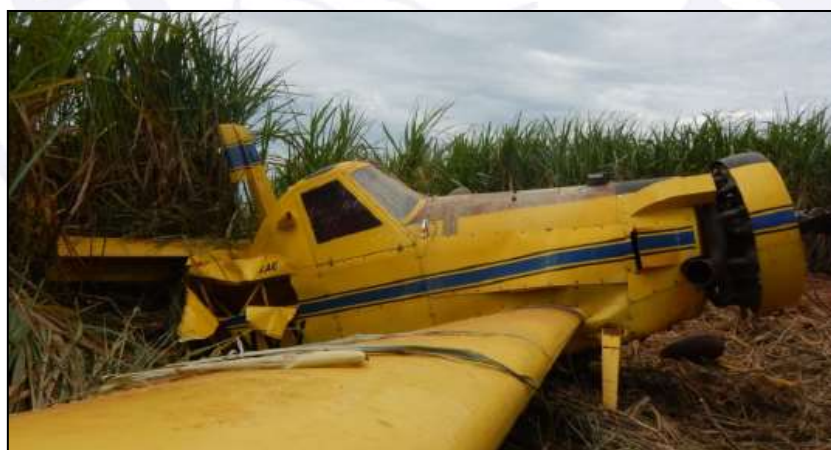
A aeronave teve danos substanciais em toda sua estrutura (Figura 1).

Figura 1 - Extensão dos danos à aeronave.

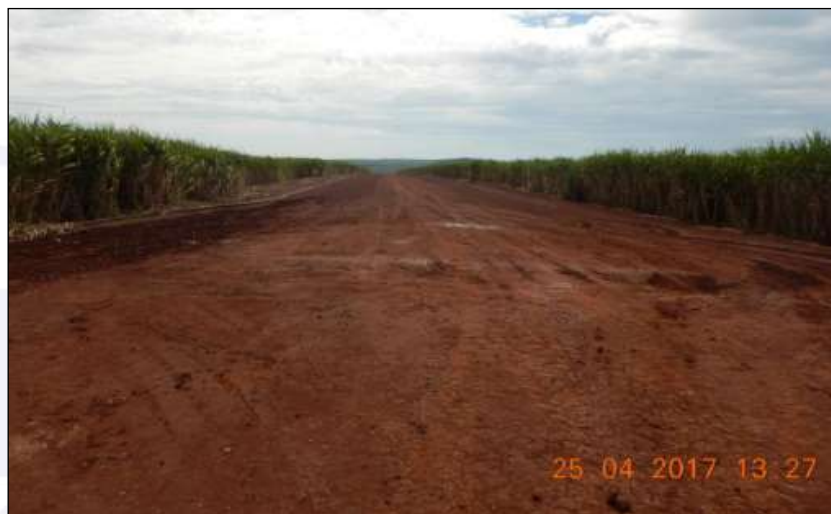
Figura 2 - Área de pouso eventual do bloco 07 da Usina Santa Terezinha.

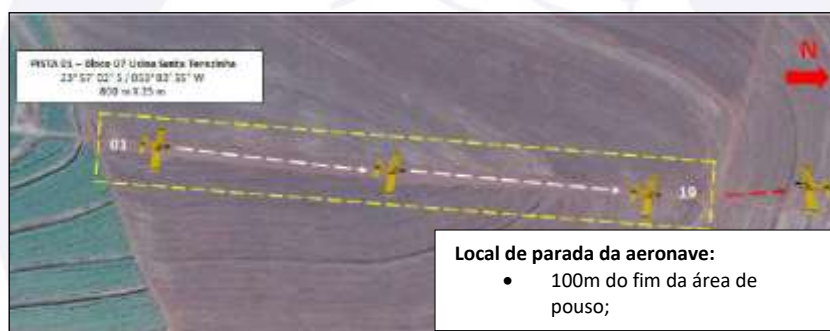
A pista era de terra, com cabeceiras 01/19, dimensões de 800m x 25m, com elevação de 1348 pés (Figura 3).

Figura 3 - Vista da trajetória percorrida pela aeronave na tentativa de decolagem da área de pouso do bloco 07 da Usina Santa Terezinha.

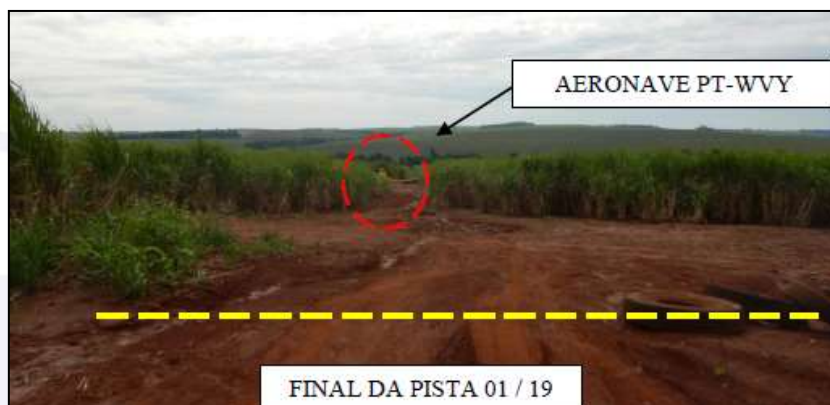
Após percorrer toda extensão da pista na tentativa de decolar, a aeronave PT-WVY saltou o barranco após o término da cabeceira 19. O primeiro impacto ocorreu com a asa esquerda na lavoura de cana-de-açúcar, em deslocamento reto e nivelado, à 10ft de altura.

O local de parada da aeronave foi a 100m da cabeceira 19, ficando a aeronave com a proa 202° (Figura 4).

Figura 4 - Vista da aeronave a partir da cabeceira 19 da área de pouso eventual.

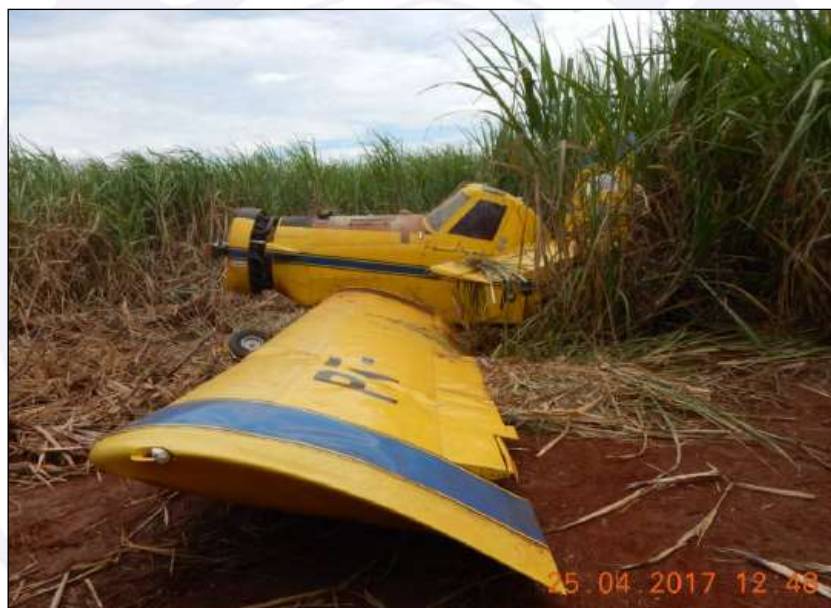
A aeronave teve danos substanciais no trem de pouso, cone de cauda e nas asas (Figura 5).

Figura 5 - Vista lateral esquerda da aeronave PT-WVY.
