COMANDO DA AERONÁUTICA
CENTRO DE INVESTIGAÇÃO E PREVENÇÃO DE
ACIDENTES AERONÁUTICOS

RELATÓRIO FINAL SIMPLIFICADO

DADOS DA OCORRÊNCIA				
DATA - HORA	INVESTIGAÇÃO	SUMA N°		
18FEV2017 - 16:00 (UTC)	SERIPA VI	A-030/CENIPA/2017		
CLASSIFICAÇÃO	TIPO(S)	SUBTIPO(S)		
ACIDENTE	[LOC-I] PERDA DE CONTROLE EM VOO	NIL		
LOCALIDADE	MUNICÍPIO	UF	COORDENADAS	
FAZENDA MARCON	POXORÉO	MT	15°42'00"S	054°19'00"W

DADOS DA AERONAVE		
MATRÍCULA	FABRICANTE	MODELO
PT-WXB	EMBRAER	EMB-202A
OPERADOR	REGISTRO	OPERAÇÃO
PARTICULAR	TPP	AGRÍCOLA

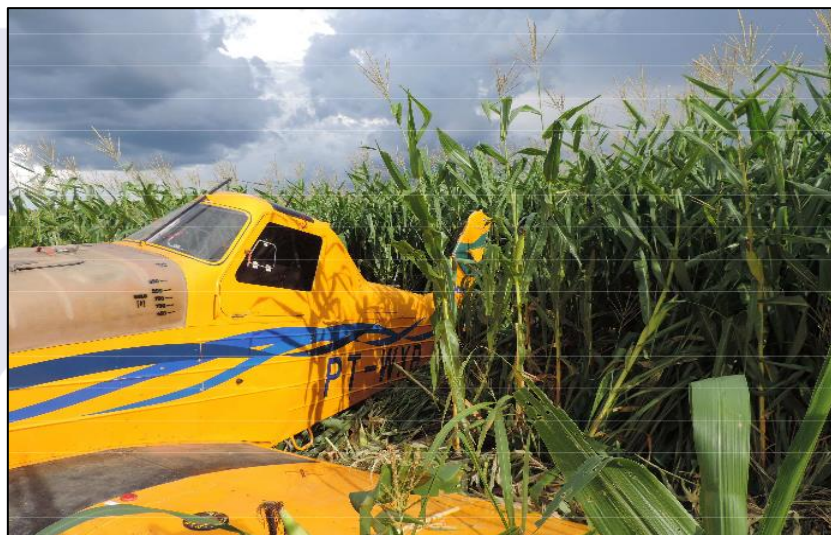
A aeronave teve danos substanciais. O tripulante saiu ileso.

Figura 1 - Aeronave após a ocorrência.

Dessa forma, as evidências encontradas nos exames realizados não corroboram a versão de falha do motor apresentada pelo piloto.

Por outro lado, considerando as características da operação de pulverização agrícola e a despeito do relato do piloto, não foi possível descartar a possibilidade de que a aeronave tenha entrado numa condição de um estol a baixa altura, por aplicação

incorreta dos comandos de voo, logo ao final da curva de reversão, levando o piloto a pensar que se tratava de uma falta de potência (produzida por uma falha no motor).
