**COMANDO DA AERONÁUTICA**  
**CENTRO DE INVESTIGAÇÃO E PREVENÇÃO DE**  
**ACIDENTES AERONÁUTICOS**

**RELATÓRIO FINAL SIMPLIFICADO**

DADOS DA OCORRÊNCIA					
DATA - HORA		INVESTIGAÇÃO		SUMA Nº	
15 SET 2017 - 16:00 (UTC)		SERIPA VI		IG-116/CENIPA/2017	
CLASSIFICAÇÃO		TIPO(S)		SUBTIPO(S)	
INCIDENTE GRAVE		[ARC] CONTATO ANORMAL COM A PISTA		POUSO BRUSCO	
LOCALIDADE		MUNICÍPIO		UF	COORDENADAS
AERÓDROMO DE CATALÃO (SWKT)		CATALÃO		GO	18°13'01"S 047°54'05"W

DADOS DA AERONAVE					
MATRÍCULA		FABRICANTE		MODELO	
PT-WXX		CESSNA AIRCRAFT		T206H	
OPERADOR			REGISTRO		OPERAÇÃO
SCHENBERK INCORPORADORA DE IMÓVEIS LTDA.			TPP		PRIVADA

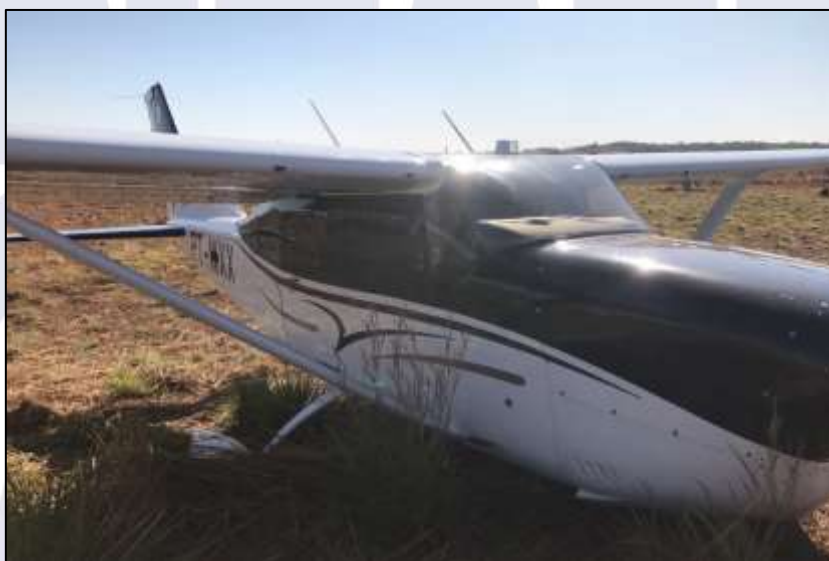
Por ocasião do pouso, às 16h00min (UTC), houve a quebra do trem de pouso principal direito e do trem de pouso de nariz, com conseqüente toque das pás da hélice contra o solo. A aeronave perdeu o controle e saiu da pista pela direita.

A aeronave teve danos leves.

Figura 1 - Aeronave após a parada.

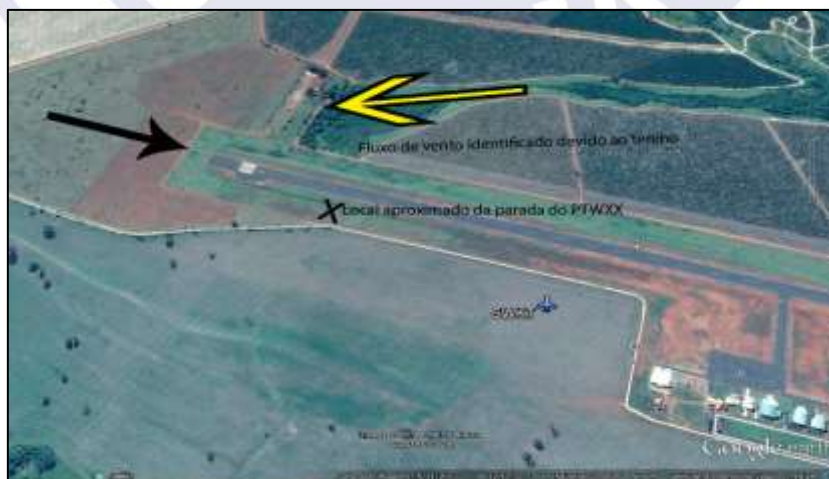
Relatos indicaram que, por ocasião do pouso, havia um componente de vento de través em SWKT, e que, na aproximação da cabeceira 17, existia um vale entre plantações de eucalipto, que facilitava a formação de um fluxo de ar que incidia nas aeronaves na curta final (Figura 2).

Figura 2 - Trajetória de aproximação, fluxo de vento identificado e local de parada.

Em uma situação como essa, seria normal que houvesse uma perda de sustentação próximo ao toque na pista, impossibilitando a recuperação antes que ocorresse um toque brusco.
