COMANDO DA AERONÁUTICA
CENTRO DE INVESTIGAÇÃO E PREVENÇÃO DE
ACIDENTES AERONÁUTICOS

RELATÓRIO FINAL SIMPLIFICADO

DADOS DA OCORRÊNCIA			
DATA - HORA	INVESTIGAÇÃO	SUMA(V) Nº	
22 ABR 2016 - 14:50 (UTC)	SERIPA III	A-077/CENIPA/2016	
CLASSIFICAÇÃO	TIPO(S)	SUBTIPO(S)	
ACIDENTE	COLISÃO EM VOO COM OBSTÁCULO	NIL	
LOCALIDADE	MUNICÍPIO	UF	COORDENADAS
PARQUE DA PEDRA BRANCA	RIO DE JANEIRO	RJ	22°56'47"S 043°24'41"W

DADOS DA AERONAVE		
MATRÍCULA	FABRICANTE	MODELO
PT-YOY	EUROCOPTER FRANCE	AS 350 B3
OPERADOR	REGISTRO	OPERAÇÃO
HELISUL TÁXI AÉREO LTDA.	SAE-AC	PRIVADA

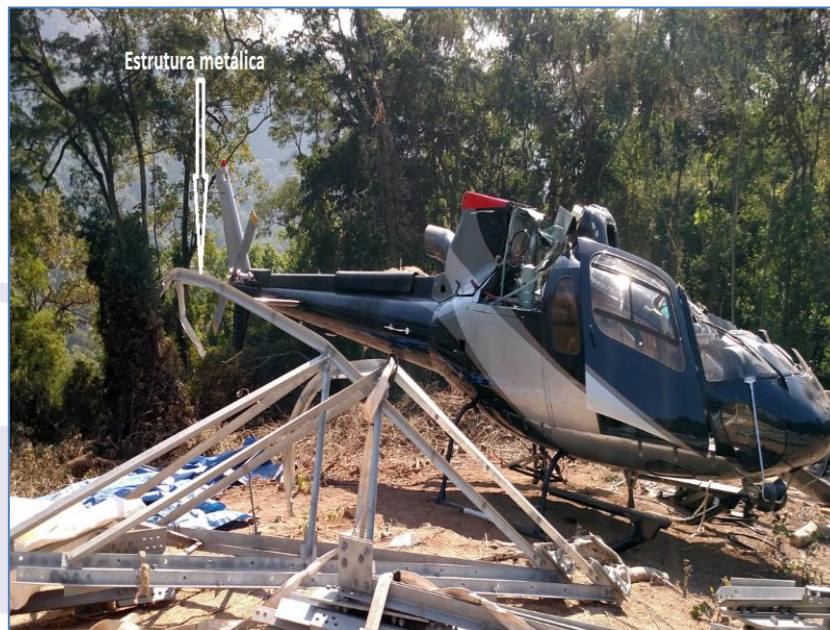
Durante o trajeto entre as duas clareiras, no momento do pouso, já bem próximo ao solo, as pás do rotor principal colidiram contra uma estrutura metálica que estava em uma posição adjacente à área de toque (Figura 1).

Figura 1 - Vista da aeronave após o impacto, com destaque para a estrutura metálica onde houve a colisão do rotor principal.

A estrutura, contra a qual houve a colisão das pás do rotor principal do helicóptero, havia sido transportada como carga externa e deixada naquele local no voo anterior. Pelo que se pôde apurar, a citada peça permaneceu em um local muito próximo à área de toque.

Não havia uma pessoa designada pelo operador, mantendo contato bilateral com o piloto, a fim de balizar o pouso da aeronave e garantir que o local estivesse livre de obstáculos. Em contrapartida, o piloto declarou não ter visualizado a estrutura naquela posição, acreditando que a área de pouso estivesse livre de obstáculos.

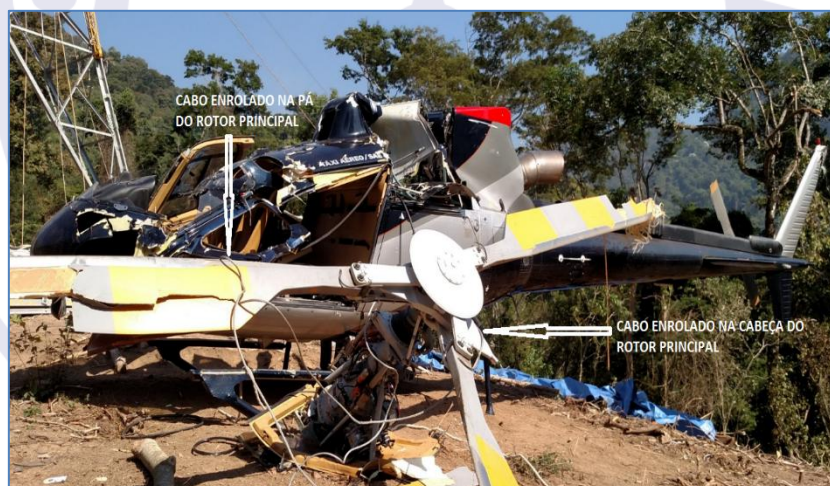
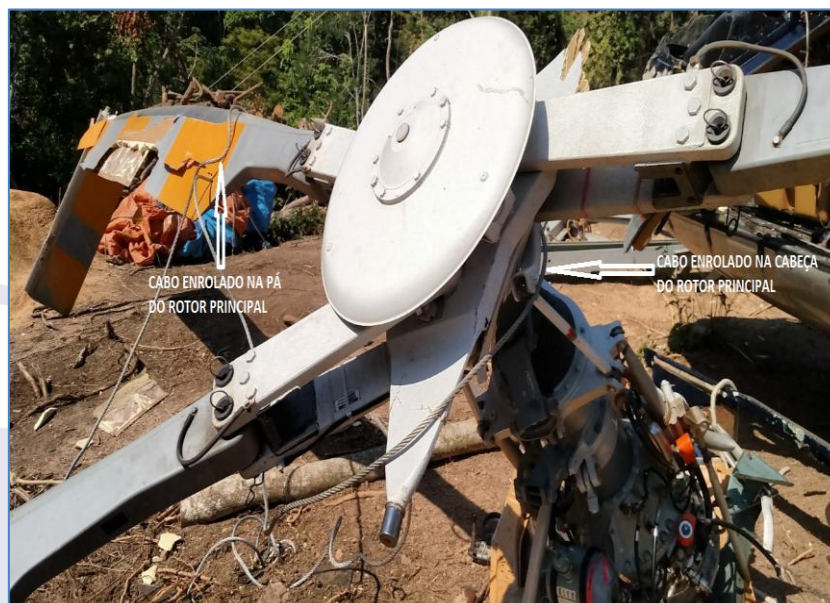
O choque das pás contra essa estrutura provocou a desestabilização do conjunto do rotor principal, fazendo com que uma das pás atingisse um cabo de aço, que estava a poucos centímetros do solo, o qual se encontrava preso ao motor de um guincho que era utilizado para içar as estruturas para posições elevadas na torre.

O citado cabo enrolou-se nas pás do rotor principal e na cabeça do rotor, ampliando significativamente a extensão dos danos à aeronave, culminando com o desprendimento de todo o conjunto de transmissão da cabeça do rotor (Figuras 2 e 3).

Figura 2 - Cabo de aço enrolado na pá e na cabeça do rotor principal.

Figura 3 - Cabo de aço enrolado na pá e na cabeça do rotor principal.
