COMANDO DA AERONÁUTICA
CENTRO DE INVESTIGAÇÃO E PREVENÇÃO DE
ACIDENTES AERONÁUTICOS

RELATÓRIO FINAL SIMPLIFICADO

DADOS DA OCORRÊNCIA			
DATA - HORA	INVESTIGAÇÃO	SUMA(V) Nº	
13 JAN 2017 – 16:00 (UTC)	SERIPA IV	A-009/CENIPA/2017	
CLASSIFICAÇÃO	TIPO(S)	SUBTIPO(S)	
ACIDENTE	COLISÃO EM VOO COM OBSTÁCULO	NIL	
LOCALIDADE	MUNICÍPIO	UF	COORDENADAS
FORA DE AERÓDROMO	BURITAMA	SP	21°16'38"S 050°23'40"W

DADOS DA AERONAVE		
MATRÍCULA	FABRICANTE	MODELO
PT-YPW	ROBINSON HELICOPTER	R44
OPERADOR	REGISTRO	OPERAÇÃO
PARTICULAR	TPP	PRIVADA

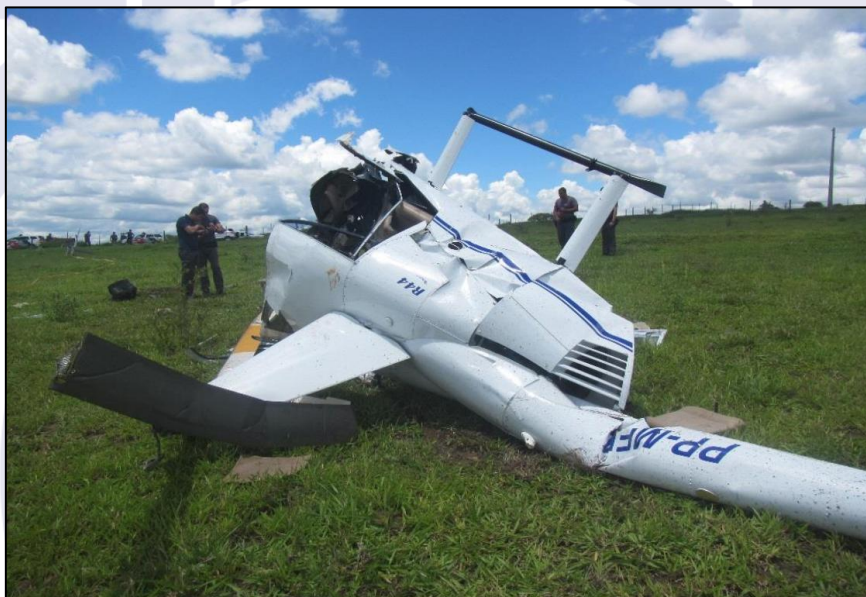
Próximo ao município de Buritama, SP, a aeronave colidiu contra fios de transmissão de energia elétrica.

A aeronave teve danos substanciais.

Figura 1 - Vista da aeronave após o acidente.

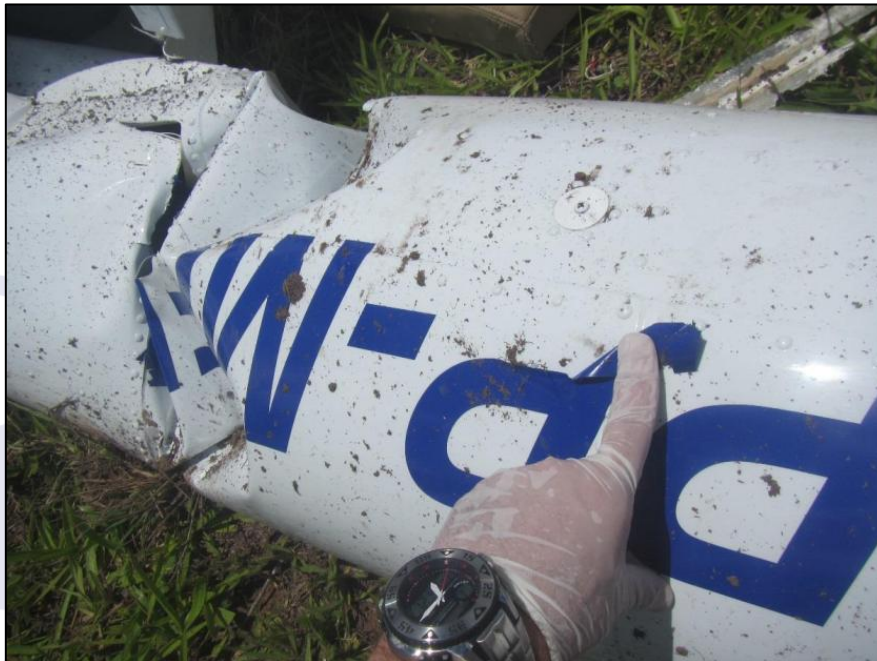
A aeronave estava utilizando a matrícula PP-MFM, entretanto, as placas de identificação tinham as marcas PT-YPW.

Figura 2 - Matrícula da aeronave adesivada com marcas de outra aeronave.

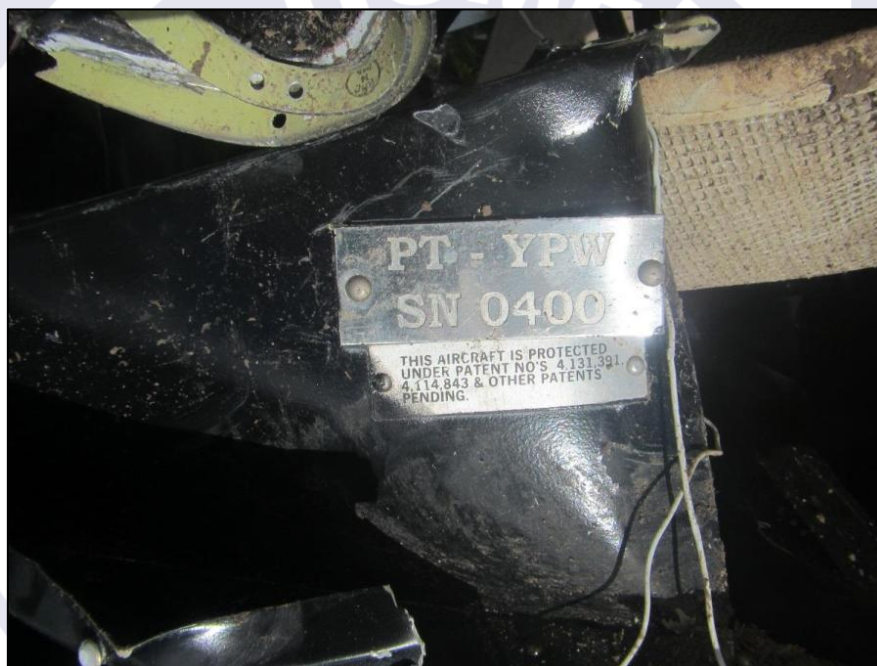
Figura 3 - Placa de identificação afixada na estrutura da aeronave.
