COMANDO DA AERONÁUTICA
CENTRO DE INVESTIGAÇÃO E PREVENÇÃO DE
ACIDENTES AERONÁUTICOS

RELATÓRIO FINAL SIMPLIFICADO

DADOS DA OCORRÊNCIA					
DATA - HORA		INVESTIGAÇÃO		SUMA Nº	
20AGO2017 - 20:30 (UTC)		SERIPA VI		A-106/CENIPA/2017	
CLASSIFICAÇÃO		TIPO(S)		SUBTIPO(S)	
ACIDENTE		[LOC-I] PERDA DE CONTROLE EM VOO		NIL	
LOCALIDADE		MUNICÍPIO		UF	
AERÓDROMO DO SÍTIO FLYER (SDNB)		PALMAS		TO	
				COORDENADAS	
				10°06'29"S 048°19'35"W

DADOS DA AERONAVE		
MATRÍCULA	FABRICANTE	MODELO
PU-GAT	STARFLIGHT	FOX V-4
OPERADOR	REGISTRO	OPERAÇÃO
PARTICULAR	PET	PRIVADA

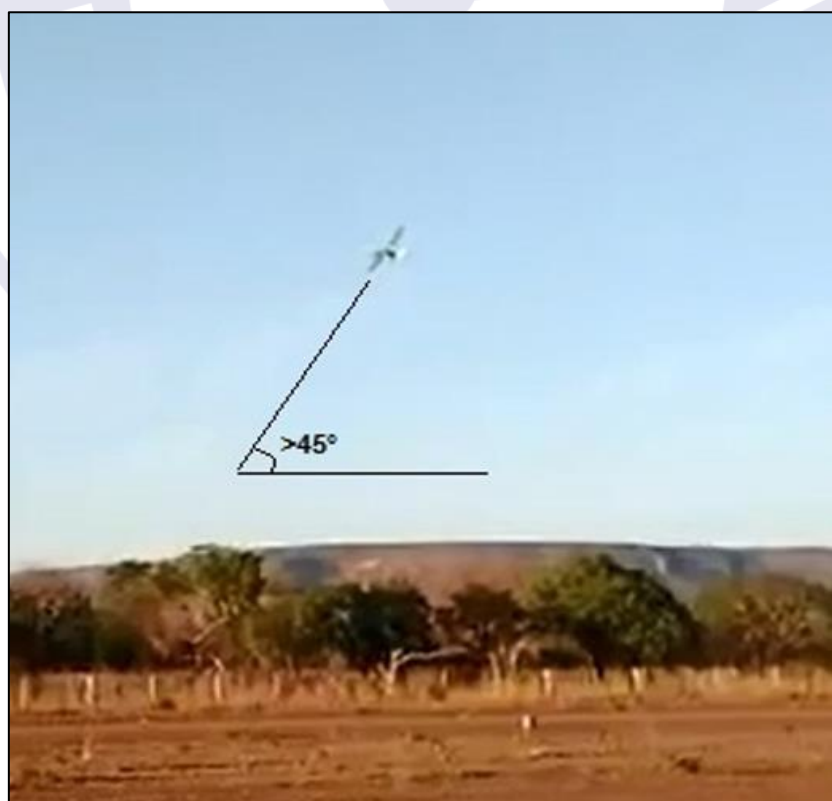
No segundo voo embarcou um passageiro para realização de voo panorâmico. A aeronave decolou e ficou voando por aproximadamente 20 minutos, quando iniciou uma curva acentuada (mais de 45° de inclinação) para direita, mantendo a altura aproximada de 60 metros.

Após completar mais de 270° de curva, com inclinação e altura constantes, a aeronave perdeu sustentação e estolou com a asa direita mais baixa.

Figura 1 - Inclinação da aeronave.

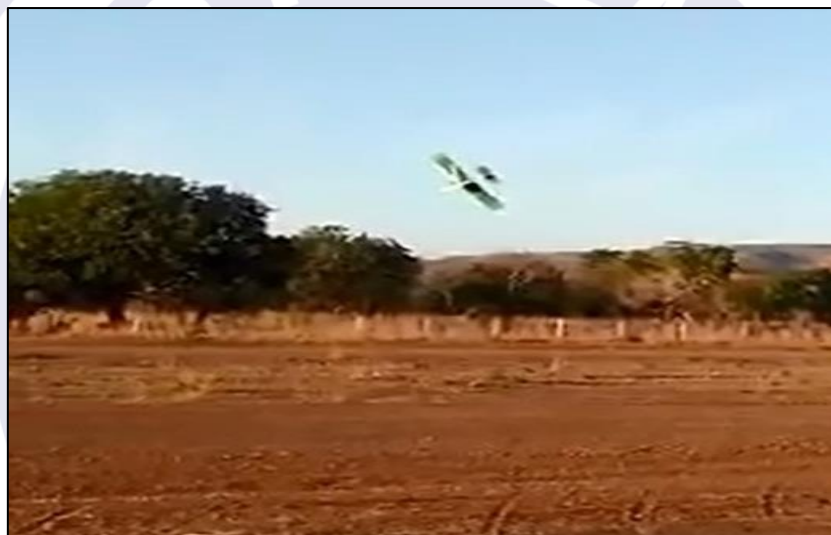
Figura 2 - Atitude da aeronave após o estol.

Esta manobra fez com que a asa direita entrasse em estol, aumentando a inclinação para este lado, com a conseqüente queda do nariz. Esta situação foi visualizada na filmagem.
