**COMANDO DA AERONÁUTICA**  
**CENTRO DE INVESTIGAÇÃO E PREVENÇÃO DE**  
**ACIDENTES AERONÁUTICOS**

**RELATÓRIO FINAL SIMPLIFICADO**

DADOS DA OCORRÊNCIA				
DATA - HORA	INVESTIGAÇÃO	SUMA(V) Nº		
30 ABR 2018 - 11:00 (UTC)	SERIPA VII	A-079/CENIPA/2018		
CLASSIFICAÇÃO	TIPO(S)	SUBTIPO(S)		
ACIDENTE	(SCF-PP) FALHA OU MAU FUNCIONAMENTO DO MOTOR	FALHA DO MOTOR EM VOO		
LOCALIDADE	MUNICÍPIO	UF	COORDENADAS	
COMUNIDADE CRISTO REI	NOVA OLINDA DO NORTE	AM	03°46'20"S	058°55'36"W

DADOS DA AERONAVE		
MATRÍCULA	FABRICANTE	MODELO
PU-GIP	ROSS HANSEN	REBEL
OPERADOR	REGISTRO	OPERAÇÃO
PARTICULAR	PET	PRIVADA

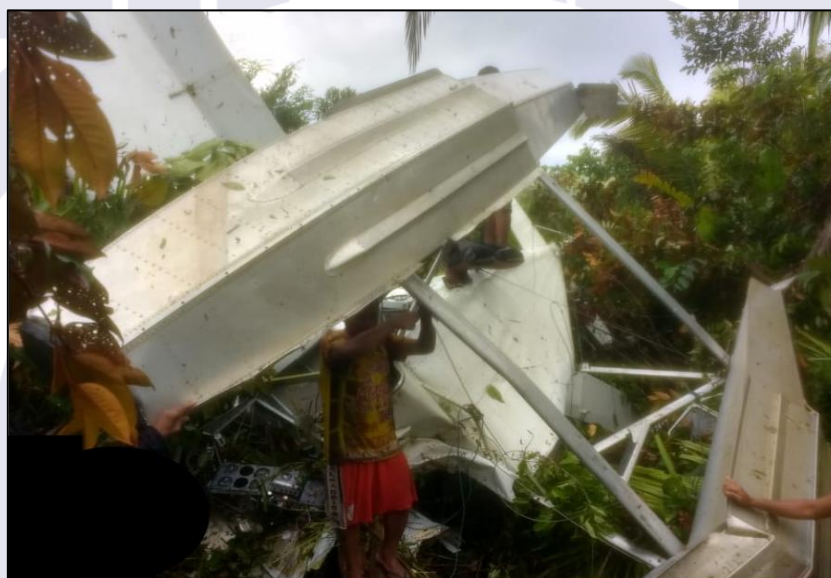
Durante o procedimento, houve falha do motor e a aeronave caiu em área de mata fechada.

A aeronave teve danos substanciais. O tripulante sofreu ferimentos leves e o passageiro sofreu lesões graves.

Figura 1 - Posição final da Aeronave PU-GIP após a queda.
