**COMANDO DA AERONÁUTICA**  
**CENTRO DE INVESTIGAÇÃO E PREVENÇÃO DE**  
**ACIDENTES AERONÁUTICOS**

**RELATÓRIO FINAL SIMPLIFICADO**

DADOS DA OCORRÊNCIA						
DATA - HORA		INVESTIGAÇÃO		SUMA Nº		
27JUL2018 - 14:20 (UTC)		SERIPA V		A-140/CENIPA/2018		
CLASSIFICAÇÃO		TIPO(S)		SUBTIPO(S)		
ACIDENTE		[UNK] INDETERMINADO		NIL		
LOCALIDADE		MUNICÍPIO		UF	COORDENADAS	
FORA DE AERÓDROMO		ITAPEMA		SC	DESCONHECIDO	DESCONHECIDO

DADOS DA AERONAVE						
MATRÍCULA		FABRICANTE			MODELO	
PU-OGL		IMPAER			CONQUEST 180	
OPERADOR			REGISTRO		OPERAÇÃO	
PARTICULAR			PET		PRIVADA

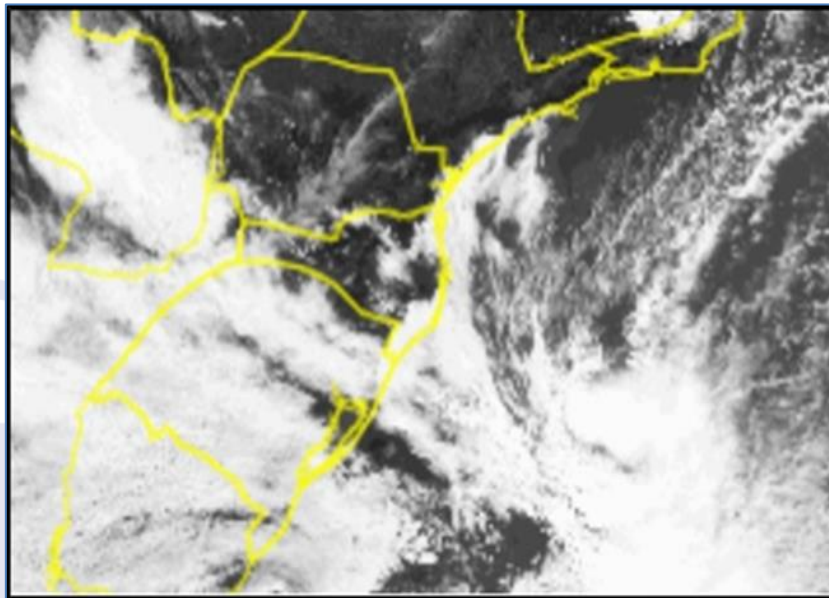
Da mesma forma, a imagem de satélite indicava a presença de nebulosidade na faixa litorânea que compreendia a rota pretendida da aeronave (Figura 1).

Figura 1 - Imagem de satélite do dia 27JUL2018 - 14h00min (UTC).

Sendo assim, inferiu-se que as condições meteorológicas não eram propícias à realização do voo sob Regras de Voo Visual (VFR) no nível de voo pretendido (FL035).

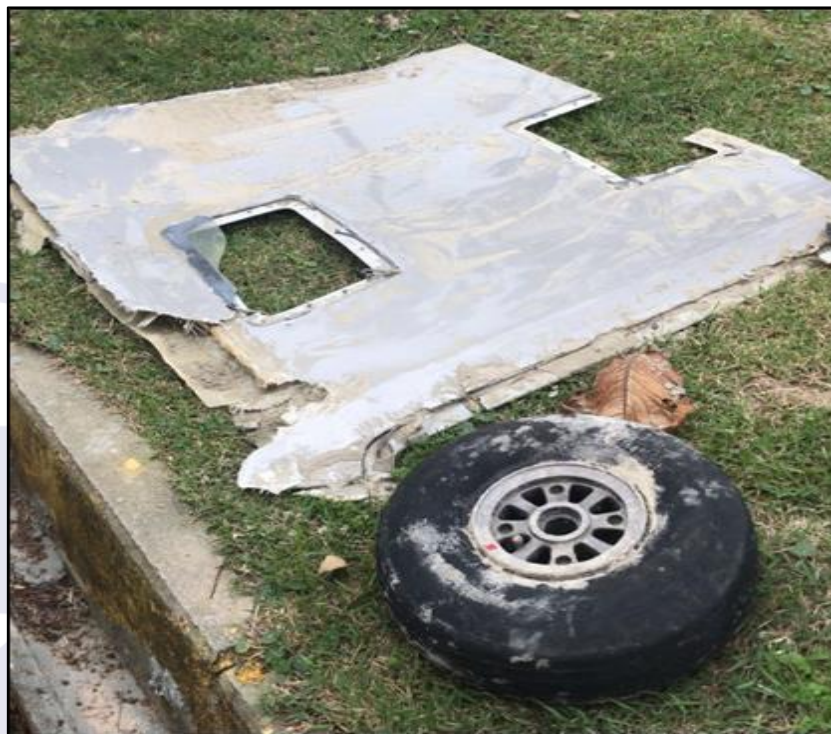
A certidão de óbito do piloto relatou traumatismo crânio encefálico e politraumatismo, fato que, somado ao nível de dano das partes estruturais do avião que foram encontradas, sugeriram que a aeronave colidiu contra a superfície do mar com grande velocidade.

As buscas oficiais foram suspensas no dia 02AGO2018. Apenas foram encontradas uma roda do trem de pouso e parte da fuselagem, junto à faixa de areia, em Itapema, SC, dois dias após o acidente.

Figura 2 - Partes da aeronave encontradas na praia.
