CENTRO DE INVESTIGAÇÃO E PREVENÇÃO DE ACIDENTES AERONÁUTICOS

RELATÓRIO FINAL SIMPLIFICADO

DADOS DA OCORRÊNCIA			
Nº DA OCORRÊNCIA	DATA - HORA	INVESTIGAÇÃO	SUMA Nº
106/A/2015	25/JUL/2015 - 18:40 (UTC)	SERIPA V	A-106/CENIPA/2015
CLASSIFICAÇÃO DA OCORRÊNCIA	TIPO DA OCORRÊNCIA	COORDENADAS	
ACIDENTE	POUSO BRUSCO	28°39'34"S	053°36'49"W
LOCALIDADE	MUNICÍPIO	UF	
AERoclube DE CRUZ ALTA	CRUZ ALTA	RS

DADOS DA AERONAVE		
MATRÍCULA	FABRICANTE	MODELO
PP-GUU	NEIVA	56-C
OPERADOR	REGISTRO	OPERAÇÃO
AERoclube DE CRUZ ALTA	PRI	INSTRUÇÃO

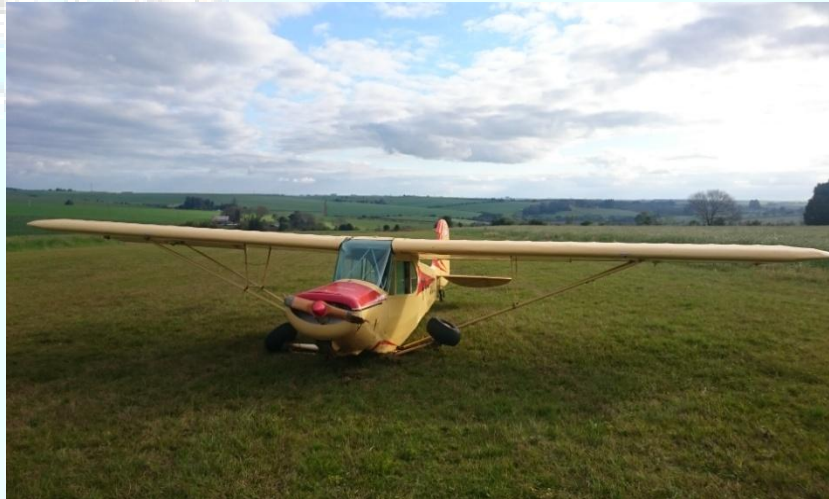
Durante a realização do pouso, a aeronave tocou o solo e ganhou altura novamente. Logo após, perdeu sustentação e tocou bruscamente a pista.

A aeronave teve danos substanciais.

Figura 1 - Vista frontal da aeronave, após a parada total.

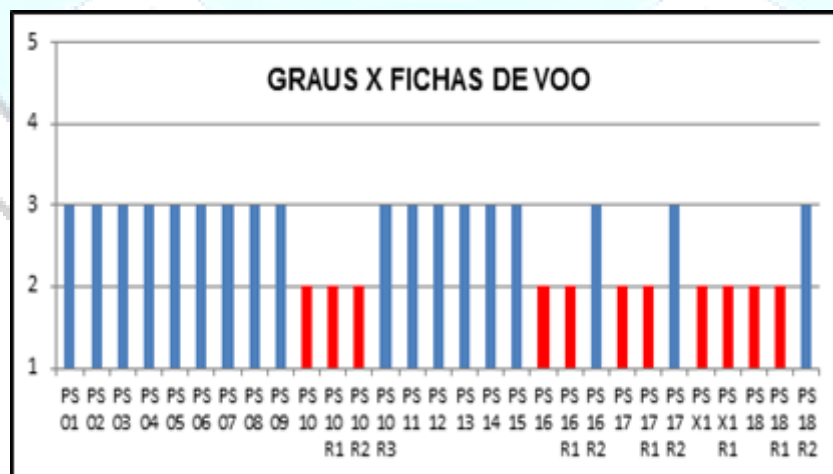
Ele recebeu grau 2 (deficiente) em 11 voos. O maior grau recebido foi 3 (satisfatório), conforme figura 2.

Figura 2 - Graus obtidos pelo aluno X fichas de voo

O primeiro grau deficiente do aluno foi na PS-10.

Os graus deficientes nos voos foram atribuídos, em menor proporção, ao exercício “pane simulada” e, de forma generalizada, ao “pouso”.
