## CENTRO DE INVESTIGAÇÃO E PREVENÇÃO DE ACIDENTES AERONÁUTICOS

### RELATÓRIO FINAL SIMPLIFICADO

DADOS DA OCORRÊNCIA			
Nº DA OCORRÊNCIA	DATA - HORA	INVESTIGAÇÃO	SUMA Nº
108/A/2015	01/AGO/2015 - 12:50 (UTC)	SERIPA II	A-108/CENIPA/2015
CLASSIFICAÇÃO DA OCORRÊNCIA	TIPO DA OCORRÊNCIA	COORDENADAS	
ACIDENTE	POUSO BRUSCO	10°54'12"S	037°03'51"W
LOCALIDADE	MUNICÍPIO	UF	
AERoclube de ARACAJU - SNAU	ARACAJU	SE

DADOS DA AERONAVE		
MATRÍCULA	FABRICANTE	MODELO
PT-KKL	CESSNA AIRCRAFT	182P
OPERADOR	REGISTRO	OPERAÇÃO
PARTICULAR	TPP	PRIVADA

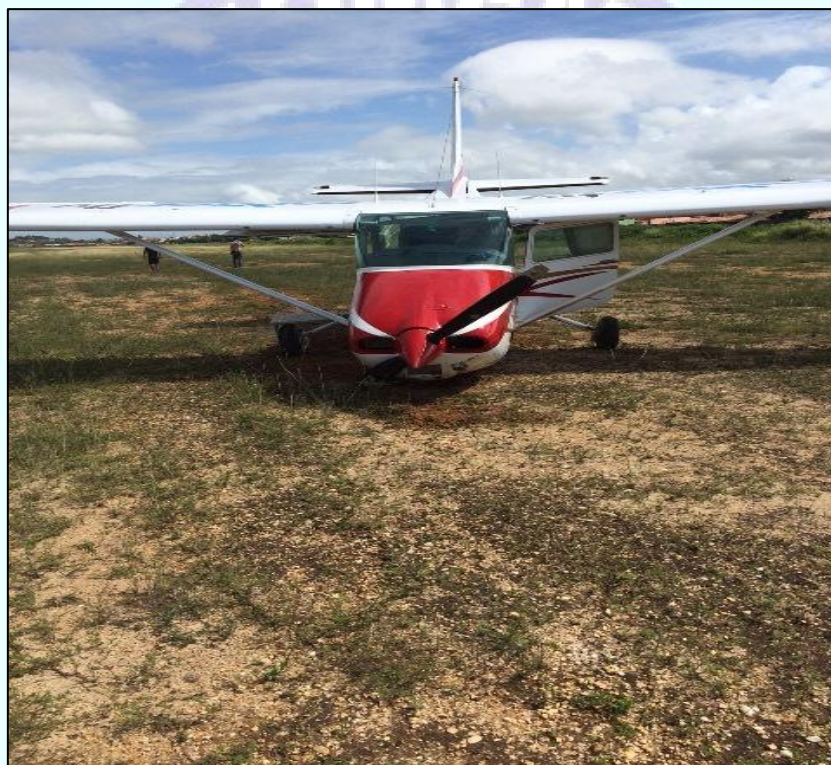
A aproximação foi realizada de maneira desestabilizada para o pouso na cabeceira 14 de SNAU. O toque no solo ocorreu na metade do comprimento da pista e de forma brusca.

A aeronave flutuou e encostou a cauda no solo, impactando, posteriormente, as pás da hélice no terreno. Na corrida após o pouso, ocorreu a ruptura do trem de pouso auxiliar e toque da ponta de asa esquerda no solo.

A aeronave teve a parada total nos limites laterais e longitudinais da pista.

Figura 1 - para final da aeronave. |
