COMANDO DA AERONÁUTICA
CENTRO DE INVESTIGAÇÃO E PREVENÇÃO DE
ACIDENTES AERONÁUTICOS

RELATÓRIO FINAL
I - Nº 058/CENIPA/2011

<u>OCORRÊNCIA:</u>	INCIDENTE
<u>AERONAVE:</u>	PR-OAU
<u>MODELO:</u>	F28MK0100
<u>DATA:</u>	29 JUL 2007

O presente Relatório Final é relativo ao incidente com a aeronave PR-OAU, modelo F28MK0100, em rota entre Salvador, BA e Rio de Janeiro, RJ, em 29 JUL 2007, classificado como falha do motor em voo.

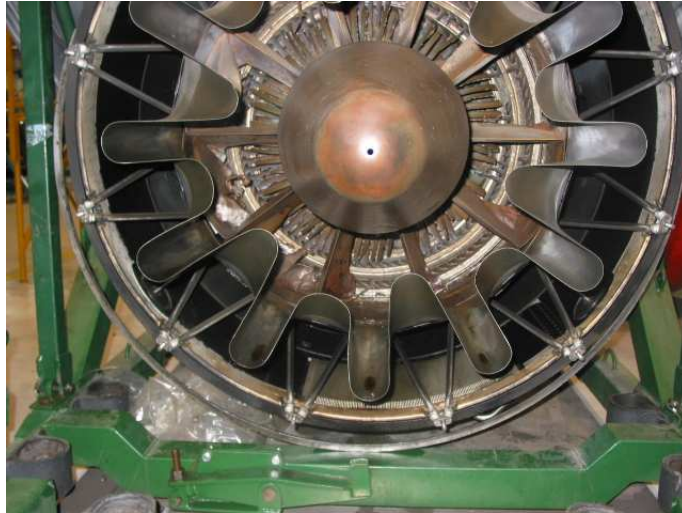
O exame da parte traseira do motor (figura 1) revelou danos extensos ao conjunto da turbina (módulo 5), confirmando o mau funcionamento do motor. Palhetas estatoras (*vanes*) e rotoras (*blades*) da turbina de baixa (*Low Pressure – LP*) liberaram material,

causando danos mecânicos na forma de amassamentos e cortes na estrutura da turbina e cone de exaustão. Todo o material liberado ficou contido no motor, não havendo indícios de falha não contida.

Figura 1 – Aspecto visual da seção do escapamento.

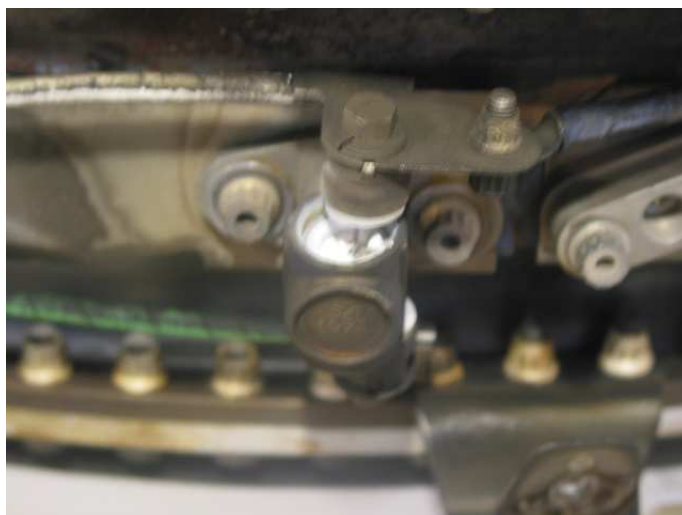
A parte de cerâmica de todos os termopares (figura 2) estava fraturada devido à excessiva vibração do motor ocorrida após a perda de material das palhetas da turbina de baixa (LP). Não foi verificado qualquer dano significativo nas 10 câmaras de combustão. Quatro selos de interconexão do combustor (*inter-connecting flange seals*), responsáveis por vedar a interconexão entre as câmaras de combustão, não estavam em sua posição e foram encontrados na área de combustão.

Figura 2 – Base de porcelana dos termopares rompida.

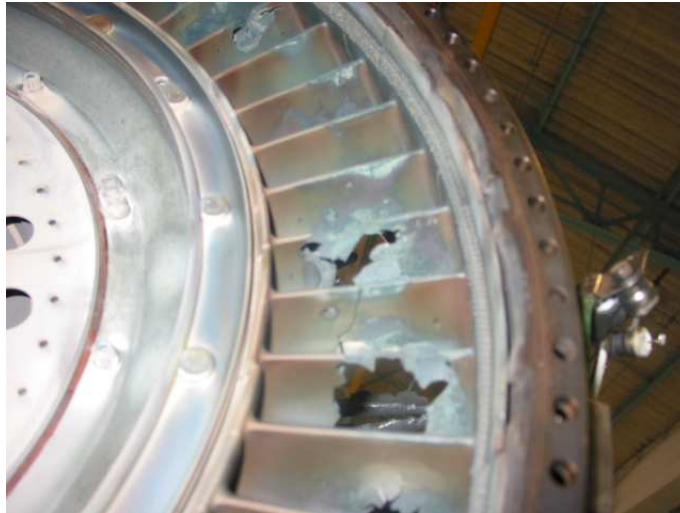
A turbina de baixa pressão foi examinada detalhadamente. Os aerofólios de um número significativo de palhetas estatoras (NGV – *Nozzle Guide Vanes*) do primeiro estágio LP (figura 3) estavam trincados e exibiam perda de material. Essa perda foi considerada como causada por um mecanismo térmico e não mecânico.

Figura 3 – Estatoras (NGV) do 1º estágio da turbina de baixa pressão (LP).

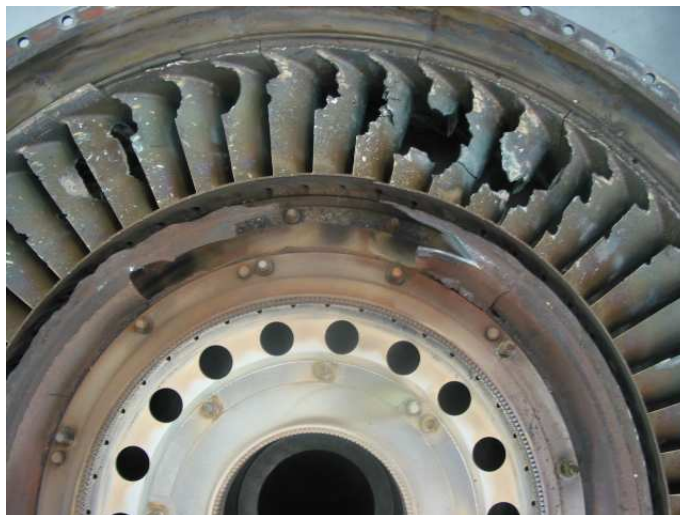
A circunferência externa do selo do duto de arrefecimento das estatoras (*Interstage Seal Diaphragm*) estava ondulada e trincada em alguns lugares. Uma área do referido selo estava faltando (figura 4) e a superfície adjacente em ambos os lados apresentava áreas de roçamento em razão do contato com o disco do primeiro estágio.

Figura 4 – Detalhe da área de perda de material do selo do duto de arrefecimento.

A área do selo com trincas e perda de material era coincidente com as estatoras que haviam perdido maior quantidade de material.

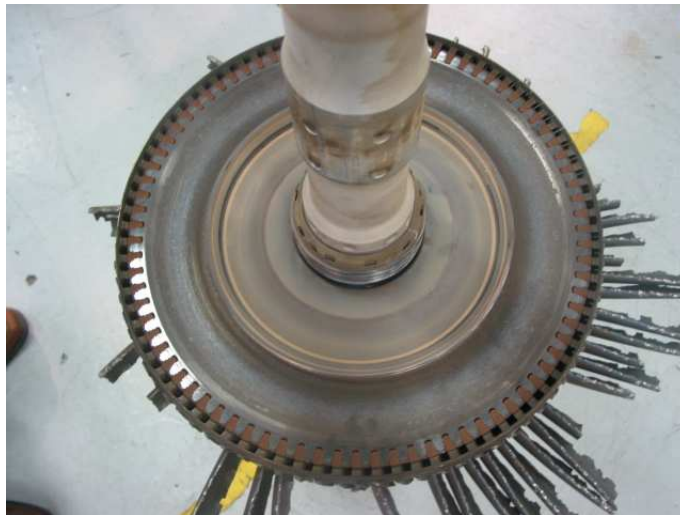
Todos os aerofólios das palhetas rotoras do segundo estágio LP sofreram danos mecânicos significativos e perda de material. Todas as palhetas estatoras do terceiro estágio estavam faltando. As palhetas rotoras do terceiro estágio estavam em uma condição similar às do segundo estágio (figura 5).

Figura 5 – Palhetas rotoras (*blades*) do 3º estágio da turbina de baixa pressão.

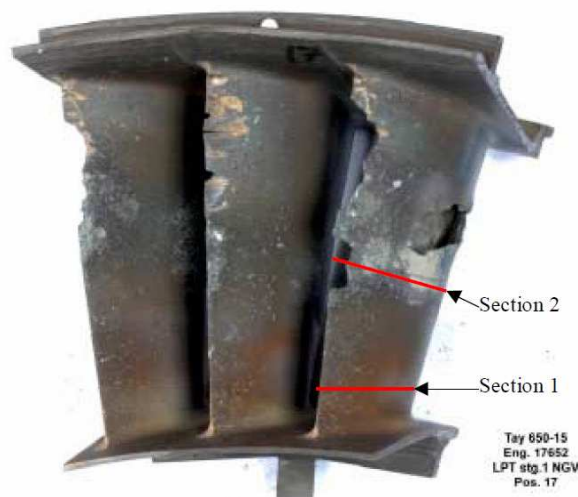
A estatora da posição 15 revelou severa corrosão a quente na superfície interna do aerofólio. A oxidação causou o afinamento do material da superfície interna do aerofólio, resultando em trincas. A análise EDX não detectou qualquer traço de enxofre como um acelerador potencial de corrosão.

A estatora da posição 17 sofreu dois cortes transversais, o primeiro em uma área não afetada próxima à plataforma interna e o segundo próximo a uma perfuração aproximadamente na metade da altura do aerofólio (figura 6). A primeira secção não apresentou mudanças estruturais. A segunda secção revelou o mesmo estado que foi encontrado na estatora da posição 15.

Figura 6 – Estatora do primeiro estágio da turbina LP mostrando as posições dos cortes transversais feitos para exame (Fonte: *Technical Report* n° EFI/0469 da Rolls-Royce)
