**RELATÓRIO FINAL**  
**I - Nº 039 / CENIPA/2010**

<b>OCORRÊNCIA:</b>	<b>INCIDENTE GRAVE</b>
<b>AERONAVE:</b>	<b>PT – KGK</b>
<b>MODELO:</b>	<b>PA-34-200</b>
<b>DATA:</b>	<b>16 JUN 2007</b>

Este Relatório Final refere-se ao incidente grave ocorrido com a aeronave PT-KGK, modelo PA-34-200, em 16JUN2007, tipificado como falha de sistema.

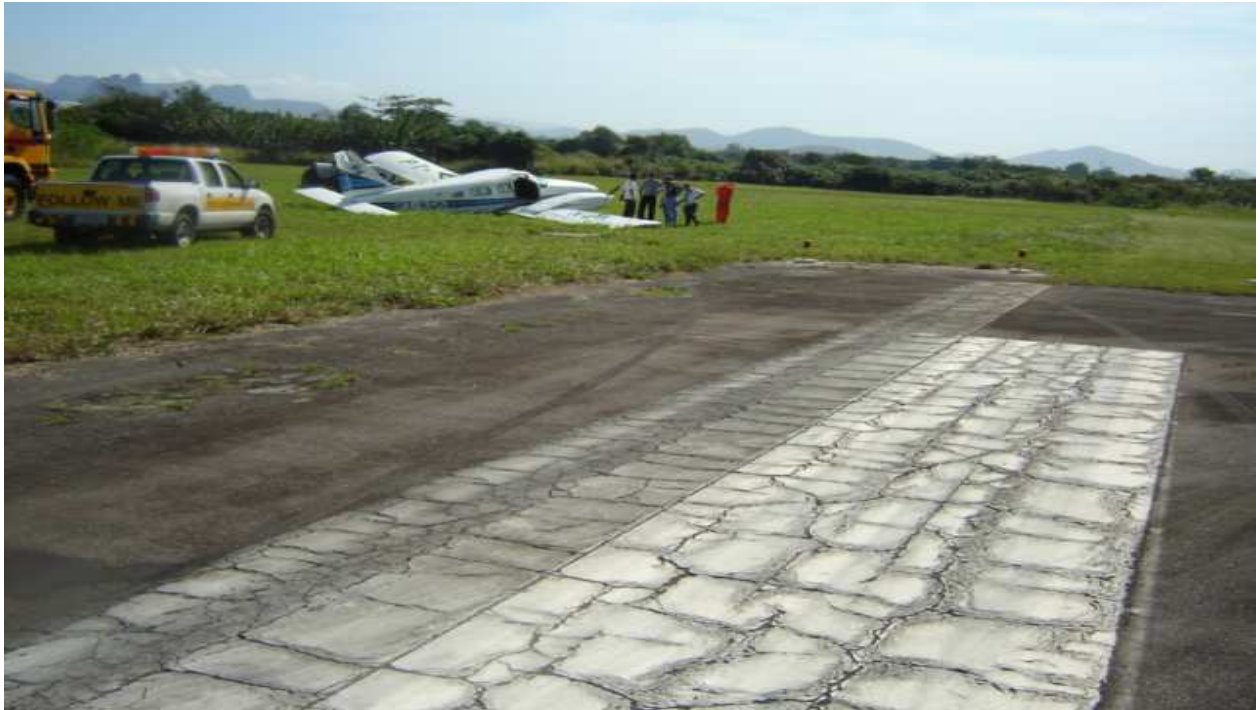
A caixa de concreto, contra a qual se chocou a perna direita do trem de pouso, possuía desnível de 11,5 centímetros acima do solo e estava localizada no través direito da cabeceira 20, distante 21 metros da lateral da pista.

Foto 1: Trajetória de saída da pista, pilones de iluminação de fim de pista, tampa da caixa de passagem e área de escape desobstruída.

A existência de obstáculos na faixa de pista do aeródromo de Jacarepaguá (caixa de concreto na lateral esquerda da cabeceira 02) agravou as conseqüências da ocorrência, gerando a quebra da perna direita do trem de pouso.
