COMANDO DA AERONÁUTICA

CENTRO DE INVESTIGAÇÃO E PREVENÇÃO DE ACIDENTES AERONÁUTICOS

RELATÓRIO FINAL SIMPLIFICADO (SUMA)

DADOS DA AERONAVE		
MATRÍCULA	FABRICANTE	MODELO
PT-LRG	CESSNA	210R
OPERADOR	REGISTRO	OPERAÇÃO
USINA IPOJUCA S.A.	TPP	PRIVADA

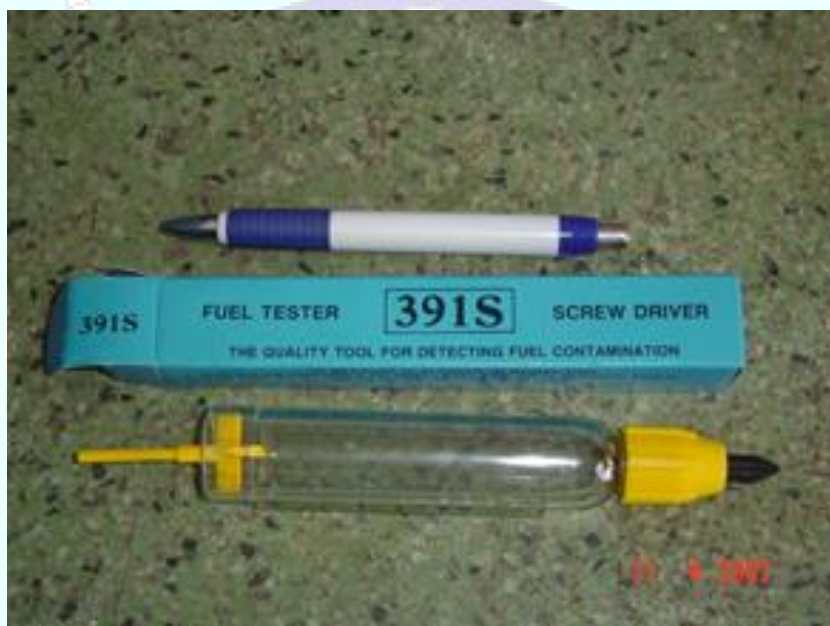
Quanto à drenagem, verificou-se que o piloto não retirava dos tanques uma quantidade de combustível suficiente para assegurar a remoção de toda a água porventura existente.

A falha decorria do uso, como referência para a quantidade a ser drenada, de um recipiente destinado ao teste da qualidade de combustível (Figura 1).

De acordo com o procedimento de drenagem, constante do manual da aeronave, observou-se que a quantidade a ser drenada de cada tanque deve atingir cerca de dois litros, ou seja, bem mais do que o volume disponível no recipiente mostrado na Figura 1.

Figura 1 - Amostra do recipiente utilizado para drenagem.

Desse modo, mesmo que fossem retirados dois recipientes cheios, a quantidade ficaria abaixo de meio litro.

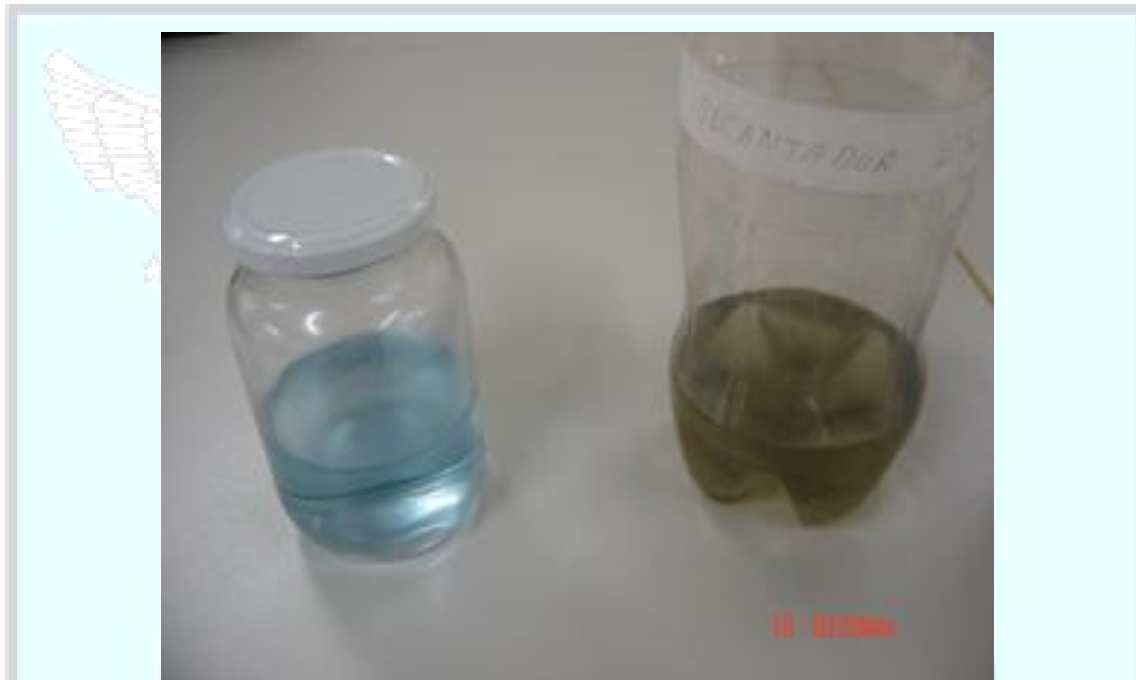
O combustível remanescente nos tanques decantadores e no filtro que antecede a bomba injetora de combustível do motor (à direita da Figura 2) apresentava aspecto diferente de uma amostra padrão (à esquerda da Figura 2), retirada do tanque da empresa abastecedora.

Figura 2 - Amostras de combustível coletadas.

Tal anormalidade, somada à incorreta drenagem e à presença de água no combustível, permite concluir que a qualidade do combustível causou a falha do motor.
