**COMANDO DA AERONÁUTICA**  
**CENTRO DE INVESTIGAÇÃO E PREVENÇÃO DE**  
**ACIDENTES AERONÁUTICOS**

**RELATÓRIO FINAL**  
**A - 044/CENIPA/2013**

<b><u>OCORRÊNCIA:</u></b>	<b>ACIDENTE</b>
<b><u>AERONAVE:</u></b>	<b>PT-OSG</b>
<b><u>MODELO:</u></b>	<b>C-208B</b>
<b><u>DATA:</u></b>	<b>23MAI2011</b>

O presente Relatório Final refere-se ao acidente com a aeronave PT-OSG, modelo C208B, ocorrido em 23MAI2011, classificado como perda de controle em voo.

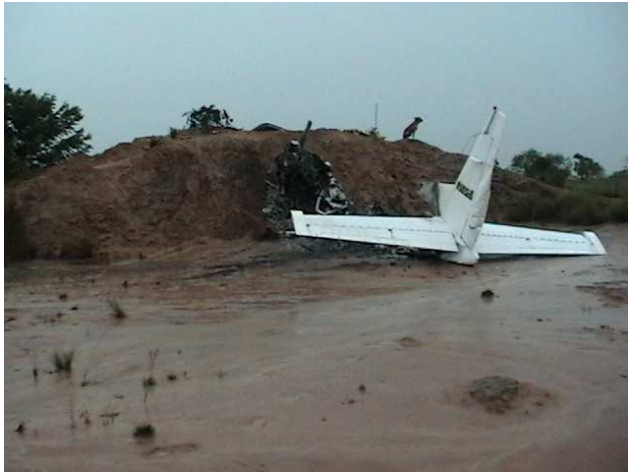
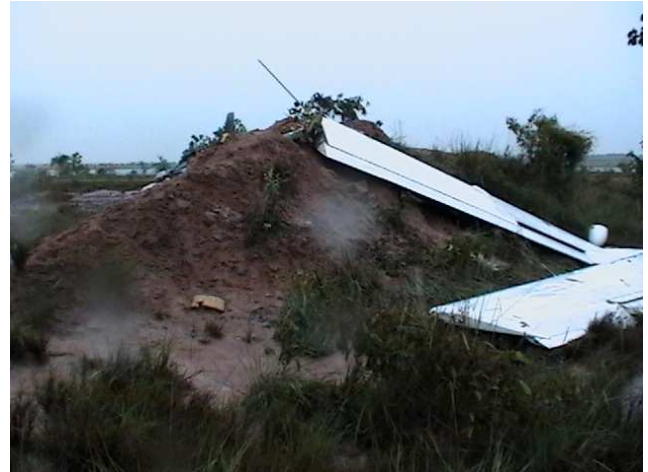
Figuras 1 e 2 - Situação dos destroços.

Ao sair da pista, houve o impacto dos trens de pouso contra um pequeno arbusto, e na sequência a colisão frontal contra uma elevação, na situação de asas niveladas.

Em razão do impacto, as asas e a porta do piloto se desprenderam da fuselagem parando a 3 metros, em cima de uma elevação, e aeronave parou após girar a cauda em torno de 30° para a direita.

Os destroços ficaram concentrados.

No momento do impacto, tambores plásticos com combustível, que estavam soltos no compartimento de carga, foram arremessados à frente, onde se romperam nos anteparos de segurança atrás das cadeiras dos pilotos, lavando de combustível toda a cabine, inclusive o piloto que estava sentado na cadeira da esquerda.

É provável que o fogo tenha iniciado na área do motor, pois o para-brisa quebrou-se, e possivelmente o combustível que lavou a cabine e o piloto tenha chegado ao compartimento do motor, além da parede de fogo.

Com exceção das asas e da porta do piloto, que foram lançadas à frente, o restante da aeronave foi consumido pelo fogo.

Quanto ao fogo na aeronave, é provável que a utilização de recipientes inapropriados, e a falta de uma amarração adequada, tenham feito com que os tambores plásticos, com combustível residual, acabassem por se quebrar, espalhando o líquido no interior da aeronave e no próprio piloto, chegando até a área do motor, iniciando o incêndio.

Reavaliar a adequabilidade da condição de transporte de tambores de combustível dentro das aeronaves da Mega Linhas Aéreas.

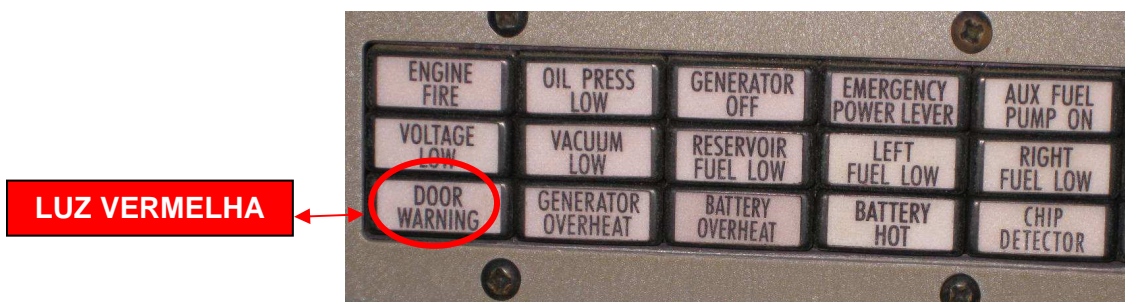
Figura 3 - Painel de alarme da aeronave Modelo C-208B.

Durante a investigação foi verificado que as aeronaves C208B apresentam a luz de alarme “*Door Warning*”, na cor vermelha, indicando uma situação anormal.

Logo após a decolagem, ainda sobre a pista, a aeronave apresentou uma vibração anormal na fuselagem e o piloto percebeu o acendimento da luz vermelha “*Door Warning*” no painel de alarmes.

De acordo com POH, emitido pelo fabricante, fica claro que, quando ocorrer qualquer aviso de abertura de porta, tal aviso não impede que o voo seja continuado e não há informação de que se tenha de realizar tentativa imediata de retorno à pista, como foi o caso do acidente em análise.

Reavaliar o Programa de Treinamento aplicado aos tripulantes da Mega Linhas Aéreas, principalmente no que diz respeito aos *abnormal procedures* e *emergency procedures*.
