COMANDO DA AERONÁUTICA
CENTRO DE INVESTIGAÇÃO E PREVENÇÃO DE
ACIDENTES AERONÁUTICOS

RELATÓRIO FINAL SIMPLIFICADO

DADOS DA OCORRÊNCIA				
DATA - HORA	INVESTIGAÇÃO	SUMA Nº		
27 MAR 2016 - 18:35 (UTC)	SERIPA IV	A-056/CENIPA/2016		
CLASSIFICAÇÃO	TIPO(S)	SUBTIPO(S)		
ACIDENTE	PERDA DE CONTROLE EM VOO	NIL		
LOCALIDADE	MUNICÍPIO	UF	COORDENADAS	
CAMPO DE MARTE - SBMT	SÃO PAULO	SP	23° 30' 24" S 046° 38' 02" W

DADOS DA AERONAVE		
MATRÍCULA	FABRICANTE	MODELO
PR-JRJ	ROBINSON HELICOPTER	R22 BETA
OPERADOR	REGISTRO	OPERAÇÃO
ESCOLA DE AVIAÇÃO CIVIL DO ABC LTDA	PRI	INSTRUÇÃO

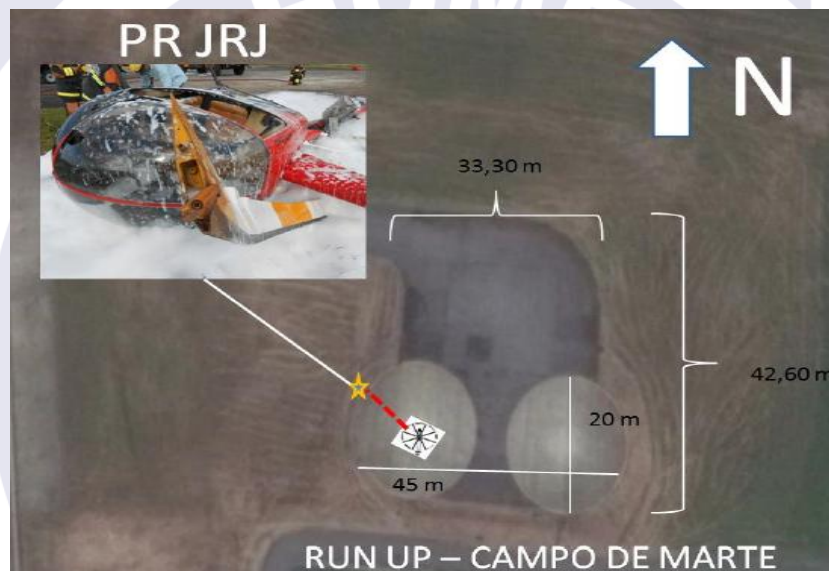
Figura 1 - Vista do local do acidente.

A ocorrência se deu durante treinamento de voo pairado e pouso no aeroporto de Campo de Marte (SBMT). O local utilizado para o treinamento (*Run-up*) possuía aproximadamente 900 m² de área (Figura 1).
