COMANDO DA AERONÁUTICA
CENTRO DE INVESTIGAÇÃO E PREVENÇÃO DE
ACIDENTES AERONÁUTICOS

RELATÓRIO FINAL SIMPLIFICADO

DADOS DA OCORRÊNCIA				
DATA - HORA	INVESTIGAÇÃO	SUMA Nº		
05 JAN 2017 - 12:30 (UTC)	SERIPA V	A-003/CENIPA/2017		
CLASSIFICAÇÃO	TIPO(S)	SUBTIPO(S)		
ACIDENTE	COLISÃO EM VOO COM OBSTÁCULO	NIL		
LOCALIDADE	MUNICÍPIO	UF	COORDENADAS	
FAZENDA CAPILÉ	GUARAPUAVA	PR	25°29'26"S	051°44'54"W

DADOS DA AERONAVE		
MATRÍCULA	FABRICANTE	MODELO
PT-ULF	NEIVA	EMB-202
OPERADOR	REGISTRO	OPERAÇÃO
AEROIMPAR AVIAÇÃO AGRÍCOLA LTDA. - ME	SAE-AG	AGRÍCOLA

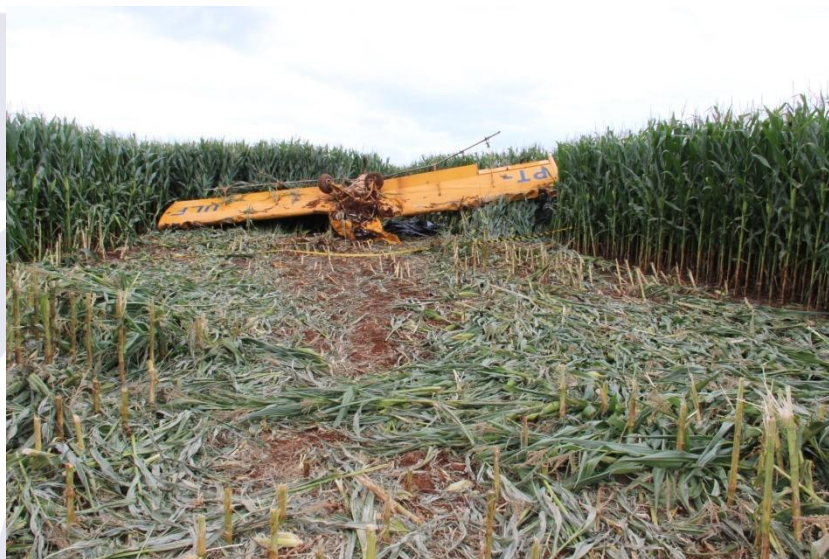
Durante a aplicação, a aeronave colidiu contra um fio de transmissão de energia elétrica e, posteriormente, impactou contra o solo e capotou.

A aeronave teve danos substanciais.

Figura 1 - Vista frontal da aeronave, após a parada total.

Durante a aplicação com base em parâmetros diferentes daqueles que havia estabelecido, por meio do voo de reconhecimento, o piloto perdeu a percepção precisa dos obstáculos externos e acabou por colidir, em razão da perda de sua consciência situacional, contra um fio de transmissão de energia elétrica. Após a colisão, a aeronave deslocou-se 800 metros antes de colidir contra o solo.

Realizar gestões junto à AEROIMPAR AVIAÇÃO AGRÍCOLA LTDA. com o intuito de que a organização passe a exercer uma supervisão gerencial efetiva na padronização dos procedimentos operacionais utilizados no planejamento e preparação dos voos.
