## 2. Histórico do voo

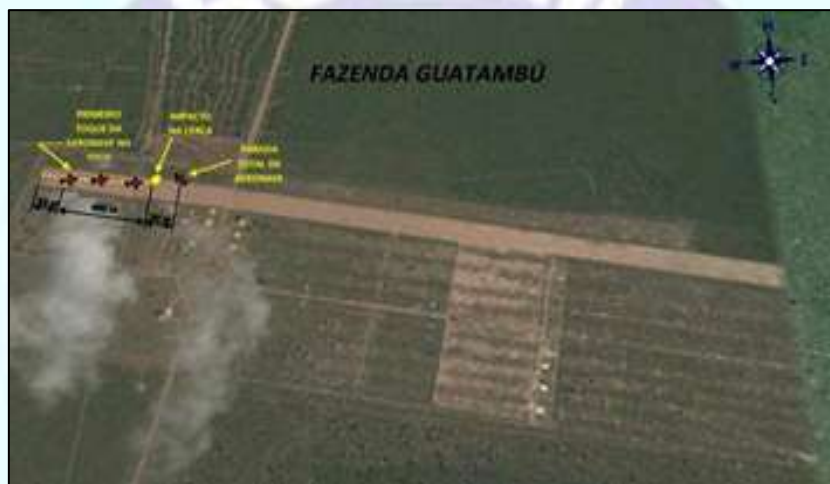
Durante a corrida após o pouso, ocorreu a perda de controle da aeronave para a esquerda do sentido de aproximação, colidindo contra a cerca de isolamento da pista. O avião parou defasado aproximadamente 160º da trajetória inicial do pouso.

Figura 1 – Croqui do acidente.

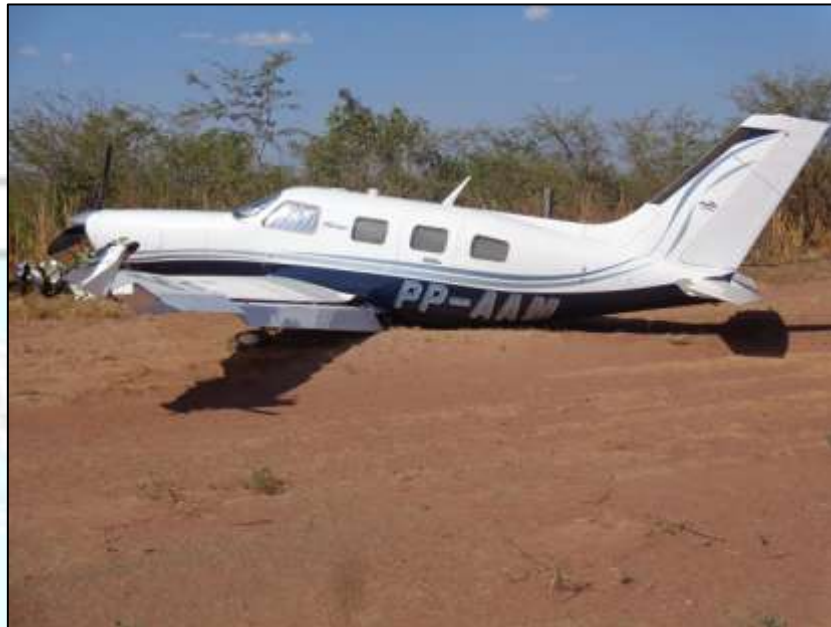
A aeronave teve danos substanciais nas asas, trens de pouso principais e auxiliar, além de danos leves nas duas pás do conjunto de hélice.

Durante a corrida após o pouso, houve a perda do controle da aeronave para a esquerda, vindo a colidir a asa esquerda contra o cercado existente na lateral da pista. O avião girou e impactou a asa direita contra o mesmo obstáculo, parando a aproximadamente 160º da trajetória inicial do pouso.

Figura 2 – Aeronave após a parada total.

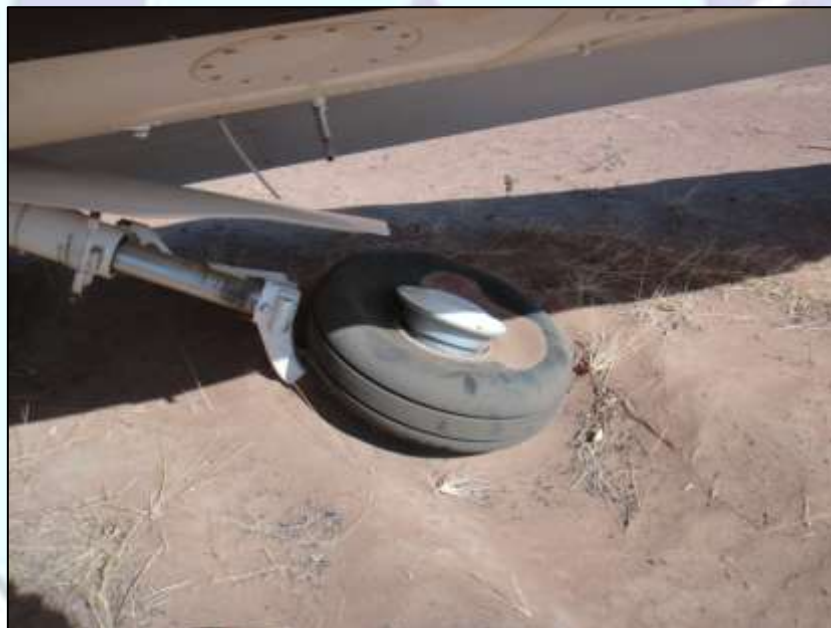
Durante a Ação Inicial, foi observado que o pneu do trem de pouso principal esquerdo estava vazio. Este fator pode ter contribuído para a perda do controle direcional da aeronave durante a corrida após o pouso.

Figura 3 – Pneu do trem de pouso principal esquerdo vazio.

- k) na corrida após o pouso, a aeronave perdeu a reta para a esquerda e colidiu nos obstáculos existentes (cerca) na lateral da pista;
- l) na ação inicial foi verificado que o pneu principal esquerdo estava vazio;

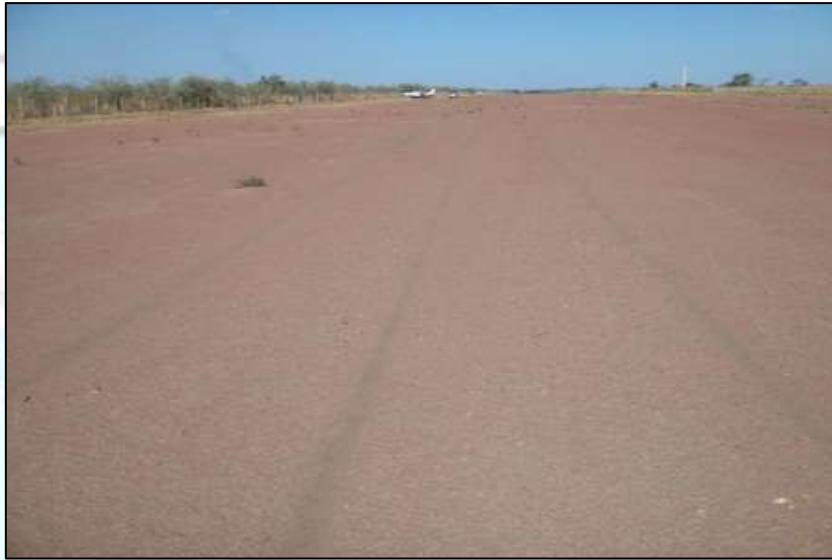
A pista utilizada para o pouso na Fazenda Guatambu se encontrava em boas condições, com piso de barro e dimensões de 2.000 x 70 metros. Não era cadastrada e nem contava com qualquer tipo de infraestrutura de apoio para os casos de acidentes aeronáuticos. Estava localizada a uma distância de aproximadamente 70 km do centro urbano mais próximo.

Figura 4 – Pista da fazenda Guatambu.

O Artigo 30 do Código Brasileiro de Aeronáutico prescrevia que: “*Nenhum aeródromo civil poderá ser utilizado sem estar devidamente cadastrado*”.
