**COMANDO DA AERONÁUTICA**  
**CENTRO DE INVESTIGAÇÃO E PREVENÇÃO DE**  
**ACIDENTES AERONÁUTICOS**

**RELATÓRIO FINAL SIMPLIFICADO**

| DADOS DA OCORRÊNCIA | | | |
|---|---|---|---|
| 08 DEZ 2016 - 10:30 (UTC) | SERIPA V | IG-165/CENIPA/2016 | |

| DADOS DA AERONAVE | | |
|---|---|---|
| PT-WJI | CESSNA AIRCRAFT | T188C |

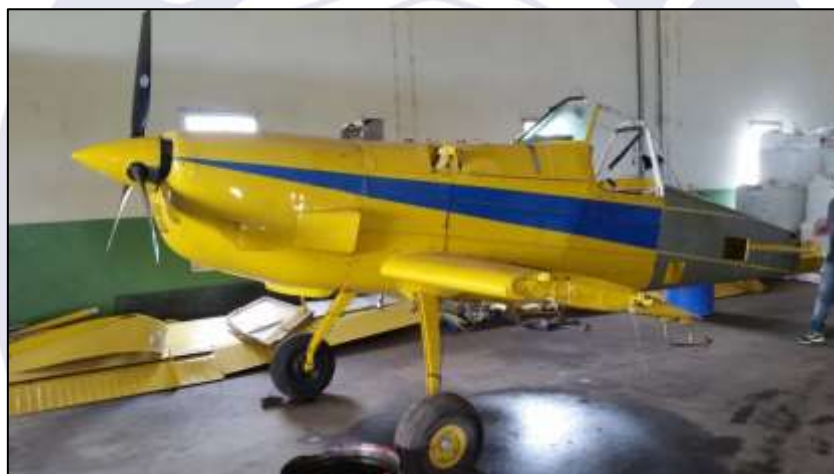
Quando a ação inicial de investigação foi realizada, os serviços de reparo da aeronave já estavam em andamento, impossibilitando a verificação dos danos informados pelo piloto.

Figura 1 - Vista frontal da aeronave em processo de reparo.

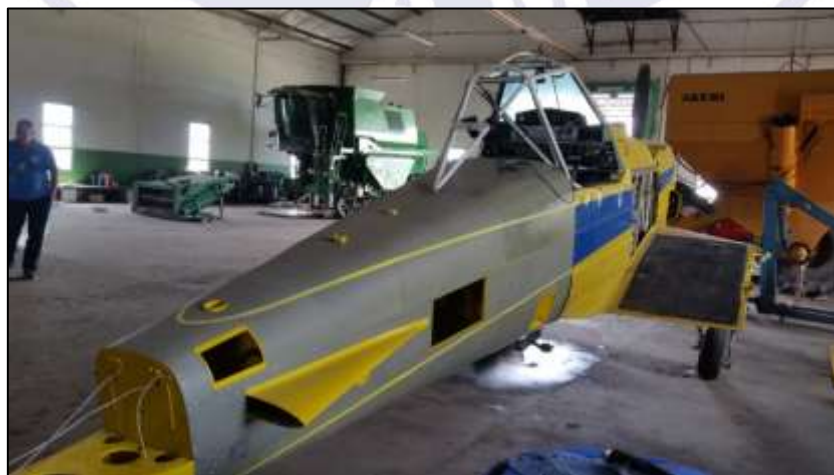
Figura 2 - Vista traseira da aeronave em processo de reparo
